KONYA İLİ TAŞKIN KORUMA TESİSLERİNDE KARŞILAŞILAN PROBLEMLER

Cengiz KUTSAL

Şerife Yurdağül KUMCU*

PROBLEMS ENCOUNTERED AT FLOOD CONTROL FACILITIES OF KONYA

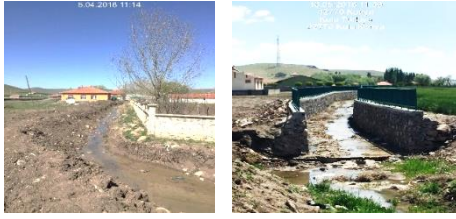
Toprak trapez kanal kesimlerindeki onaylı kadastro genişliği 4 m ve projedeki trapez kanal üst kesit genişliği 10 m'dir. Bu durumda ilgili tapulu alanlardaki maliklerden muvafakat vermeyeceklerin çoğunlukta olması nedeniyle imalatta süreklilik sağlanamayacağından toprak trapez kesiminde DSİ tarafından inşaat çalışmalarına başlanılamamıştır. Ayrıca Km:4+160-4+380 arasının tapulu şahıs arazileri olmasından ve bahçe duvarları ile sınırlar oluşturulduğundan mevcut dere yatağı tapulu arazilerden geçmekte ve genişliği 4 m'dir. Projesine göre yapılacak kanal temel genişliği ise 6,2 m'dir (Şekil 2).

Şekil 2- Tapulu araziler üzerine projelendirilen Canımana Mahallesi dere yatağına ait görüntü

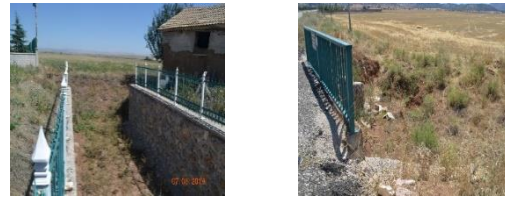
Akören ilçesinde bulunan taşkın koruma tesisi ile Güneysınır ilçesi taşkın koruma tesisi memba kısmındaki kamulaştırma sorunundan dolayı, mevcutta bulunan tesis aktif çalışmamaktadır (Şekil 3). Memba kısmında gerekli kamulaştırma işlemleri ve düzenlemeler yapıp olası yağış durumunda akışa dönüşecek suların toplanıp tesisin memba kısmına yönlendirilmesi ve tesisin aktif şekilde çalıştırılması gerekmektedir. Aksi halde yerleşim yerleri açısından can ve mal güvenliği risk altındadır. Kamulaştırma işlemi yapılarak yağış esnasında biriken suların tesisin memba kısmına yönlendirilmesi için uygun şekilde trapez kanal ile tesise bağlantı yapılmalıdır.

Şekil 3- Kamulaştırma sorunundan memba kısmı tamamlanamamış tesise ait görüntü

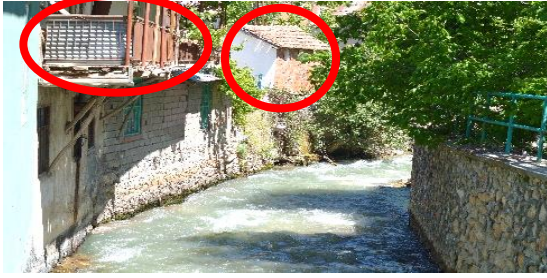
katlarının duvarı taşkın koruma tesisinin sağ duvarı olarak görev yapmaktadır (Şekil 4). Bu da bahsi geçen evlerde yaşayan insanlar için olası taşkın durumunda can ve mal güvenlikleri açısından büyük risk oluşturmaktadır. Çözüm olarak vatandaşlara olası taşkın durumunda sonuçlar hususunda gerekli bilinçlendirmeler yapılmalıdır. İzinleri alınarak tesisin yarım kalan sol duvar inşaatı tamamlanmalıdır. Sorunun çözülmemesi durumunda gerekli bütçenin ayrılarak kamulaştırma ile sorun çözümlenmelidir.

Şekil 4- Kamulaştırması yapılamayan ev duvarlarının taşkın tesisi duvarı görevini yaparak risk teşkil etmesine ait görüntü

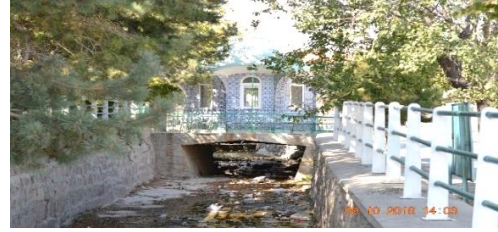
gelecek ve kanalda taşma sonucundan başta cami olmak üzere çevre yapılar can ve mal güvenliği açısından zarar görecektir. Çözüm olarak ilgili kanun ve mevzuatlar çerçevesinde Kulu Kaymakamlığı'na gerekli bilgilendirme yapılarak tesis üzerindeki bu müdahalenin yıkılıp kaldırılması ve ilgililerin tespit edilerek gerekli cezai müeyyidenin uygulanması gerekmektedir.

Şekil 5- Vatandaşlar tarafından taşkın tesisi üzerine yapılan müdahaleye ait görüntü

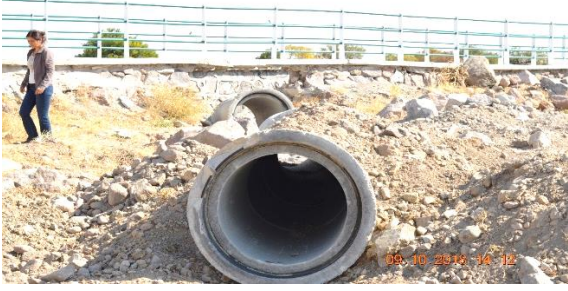
Aynı taşkın tesisi üzerinde vatandaş tarafından yapılan başka bir müdahale ise, taşkın tesisinin mansap kısmında, vatandaş tarafından yapılan yapının yağışlardan dolayı zarar görmemesi için yapı çevresinde biriken suları büzler vasıtasıyla taşkın kanalına bağlama müdahalesidir. Bu müdahalede bulunulurken, sorumlu kurumdan herhangi bir izin alınmamış olup aksine projesine göre yapılan taşkın duvar kanalın bir kısmı düzensizce yıkılıp büz bağlantısı yapılmıştır (Şekil 6). Bu şekilde taşkın duvarı stabilitesi zarar görmüş, olası taşkın durumunda en zayıf yer olan bu kesimin yıkılmasına neden olacak ve vatandaşın yapısını koruması için yapmış olduğu büz bağlantısı noktasından, kanaldan gelen daha yüksek debide akış direk yapıya zarar vererek daha büyük sorunlara neden olacaktır. Çözüm olarak ilgili kanun ve mevzuatlar çerçevesinde Kulu Kaymakamlığı'na gerekli bilgilendirme yapılarak tesis üzerindeki bu müdahalenin yıkılıp kaldırılması ve ilgililerin tespit edilerek gerekli cezai müeyyidenin uygulanması gerekmektedir.

Şekil 6- Vatandaşlar tarafından taşkın tesisi üzerine yapılan müdahaleye ait görüntü

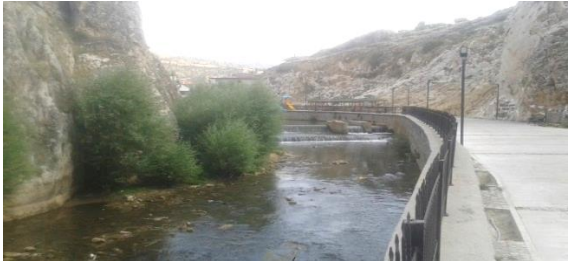
Bozkır şehir merkezinde akarsu kanalının kapasitesi sınırlı olup kanal içinde süs amaçlı yapılan yapıların akımı bozduğu tespit edilmiştir. Diğer taraftan Bozkır ilçesi çıkışında yerel sulama amaçlı kurulmuş regülatörün de akım üzerinde olumsuzluklar yaptığı görülmüştür (Şekil 7). Bu regülatörün kapaklarının açılmasının taşkını azalttığı Bozkır Belediyesi yetkililerince teyit edilmiştir (Buldur ve Sarı, 2012). Çözüm olarak, her ne kadar yaz aylarında yerel sulama amaçlı olarak kullanılarak fayda sağlasa da, bahse konu regülatörün kaldırılması gerekmektedir. Çünkü sulama açısından sağladığı fayda ile olası taşkın durumunda ilçeye verebileceği zarar kıyaslandığında kaldırılmasının uygun olduğu anlaşılmaktadır.

Şekil 7- Tesis mansabında yapılan ve taşkın riskini artıran regülatör yapısına ait görüntü

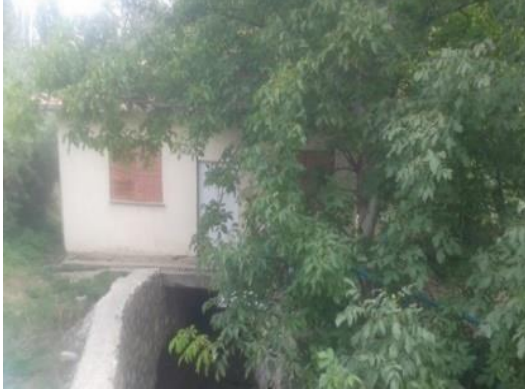
Bozkır İlçesi Harmanpınarı taşkın tesisi üzerine vatandaş tarafından yapılan bağ evi, olası taşkın durumunda hem bağ evi maliklerinin can güvenliğini hem de çevre tarım arazilerini risk altında bırakmaktadır. Çözüm olarak ivedi şekilde ilgili kurumlar tarafından bu tür yapılar yıkılmalı, vatandaş bilinçlendirilmeli ve bu tür yapıları yapanlar hakkında ilgili mülki idare amirleri tarafından gerekli cezai müeyyideler uygulanmalıdır (Şekil 9).

Şekil 9- Harmanpınarı taşkın tesisi üzerine yapılan vatandaş müdahalesine ait görüntü

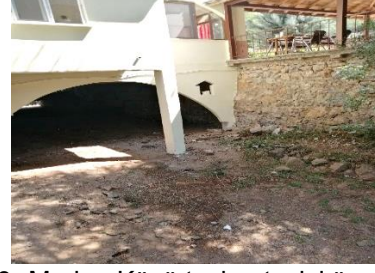
Seydişehir İlçesi Madenli köyü taşkın tesisi ile 5 adet kargir konut ve 3,54 dekar tarım alanının taşkınlardan zarar görmesi önlenmiştir. Üzerine vatandaş tarafından yapılan ev, olası taşkın durumunda başta evde yaşayan insanlar olmak üzere çevresindeki yerleşim yerlerinde can ve mal güvenliğini tehlikeye atmaktadır. Çözüm olarak ivedi şekilde ilgili kurumlar tarafından bu tür yapılar yıkılmalı taşkın tesisi eski haline getirilmelidir (Şekil 10).

Şekil 10- Maden Köyü taşkın tesisi üzerine yapılan vatandaş müdahalesine ait görüntü

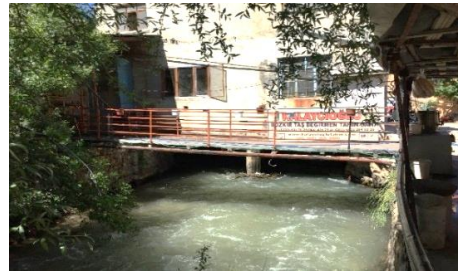
Bozkır İlçesi Sorkun Köyü taşkın tesisi üzerine yapılan işletme tesisi, Konya'da yaşayan herkes tarafından bilinen ve rağbet gören bir tesistir (Şekil 11). Olası bir taşkın durumunda, kanal kesiti daraltılarak yapılan tesisten dolayı tesis çalışanları ve çevre tarım arazileri açısından risk oluşturmaktadır. Çözüm olarak tesis üzerindeki bu müdahalenin kaldırılması ve ilgililerin tespit edilerek gerekli cezai müeyyidenin uygulanması gerekmektedir.

Şekil 11- Sorkun Köyü taşkın tesisi üzerine yapılan müdahaleye ait görüntü

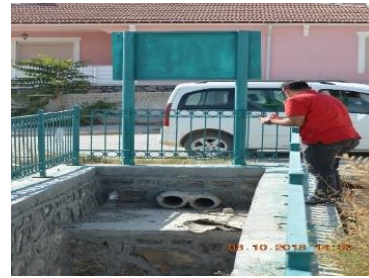
Kulu ilçesindeki Tavşançalı Kasabasında zaman zaman oluşan taşkınların yerleşim yerlerine ve tarım arazilerine zarar verdiği bilinmektedir. Bu yüzden yağış alanı 15,58 km² olan Bireşik deresinin yerleşim alanlarında ve tarım alanlarında taşkın ve rüsubat sorunu yaratmasından dolayı göllenen yağış sularının mansaba ulaştırılması amacıyla Tavşançalı Mahallesi Taşkın Koruma Tesisi inşa edilmiştir. İnşa edilen tesis ile 25 dekar tarım arazi ile 32 adet evin taşkınlardan korunması amaçlanmıştır. Bu amaç doğrultusunda inşaatı tamamlanan tesiste yapılan incelemelerde, memba kısmında yapılan 2 adet 200'lük beton boru ile su alma yapısının oluşturulduğu görülmüştür. Bahse konu yapının arka kısmında yol olduğu, dolayısı ile herhangi bir sürekliliğin sağlanmadığı ve olası yağış durumunda, akışa dönüşecek suyun, taşkın tesisi memba kısmından kanal içerisine akamayacağı tespit edilmiştir (Şekil 14).

Şekil 14- Taşkın koruma tesisinin memba kesiminin aktif çalışmamasına ait görüntü

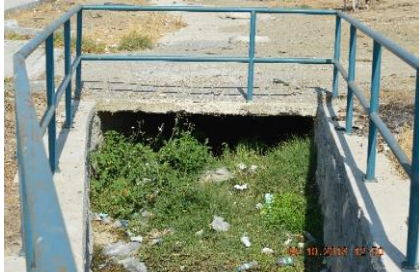
Kulu İlçesi Zincirlikuyu Kasabasında yağış alanları toplam 6,31 km² olan Gördoğlu ve Çatal derelerinin yerleşim alanlarında ve tarım alanlarında taşkın ve rüsubat sorunu yaratmasından dolayı, göllenen yağış sularının mansaba ulaştırılması ve 25 dekar tarım arazi ile 21 adet evin taşkınlardan korunması amacıyla Zincirlikuyu Mahallesi Taşkın Koruma Tesisi inşa edilmiştir. Taşkın koruma kanalı mevcut yapılaşmayı kapsayacak şekilde inşa edilmiş olup yerleşim yerlerinin hızlı bir şekilde artması mevcut taşkın kanalını yetersiz kılmıştır. Yörede yoğun yapılaşma, yer yer dere yatak kapasitesinin yetersizliği, derenin memba kısmında çeşitli sebeplerle harekete geçen rüsubatın mansaba intikali taşkınlara neden olmaktadır (Şekil 15).

Şekil 15- Zincirlikuyu Mahallesi taşkın koruma tesisi kanal içerisinde taşkına sebep olabilecek kadar biriken rüsubatın görüntüsü

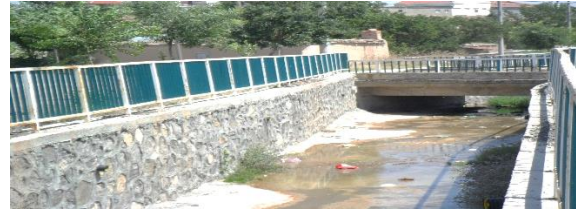
Bulduk Kasabası içinden geçen Bulduk Deresinin yağış havzası 17,10 km² ve ana kol uzunluğu 6,96 km'dir. Proje alanı içinde kapasite yetersizliği nedeniyle geçmişte sık sık taşkınlar yaşanmış ve kasaba merkezindeki 12 dekar tarım arazisi, 25 adet konut, 14 adet ahır ve 16 adet samanlığın taşkınlardan korunması amacıyla, Bulduk Mahallesi Taşkın Koruma Tesisi inşa edilmiştir. Ancak, tesisin inşa edilmesi esnasında ilgili kurumlar tarafından yapılan yol geçişlerindeki menfezler revize edilemediği için bu bölgelerde kesit yetersizliği oluşmuştur. Oluşan bu kesit yetersizliğinin olası taşkın durumunda can ve mal kayıplarına neden olma ihtimali yüksektir (Şekil 16).

Şekil 16- Bulduk Kasabası taşkın koruma tesisinde kesiti daraltan yol geçişine ait görüntü

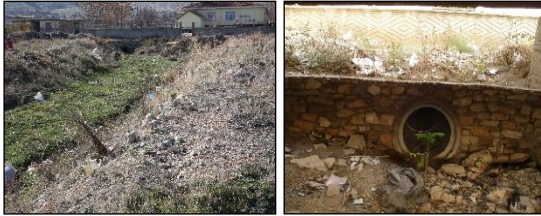
Proje ile Kuru Dere'nin neden olduğu taşkınları engellemek ve gerekli ıslah çalışmalarının yapılması amaçlanmıştır. Yunak İlçesi Turgutlar Mahallesi taşkın koruma tesisinin belirli bir kesimi okul bahçesi altından kapalı kesit olarak geçmesinden dolayı olası ani ve şiddetli yağışlarda hem kesitin yetersiz olması hem de kapalı olarak okul bahçesi altından geçmesinden dolayı taşkın oluşturma ihtimali çok yüksektir. Bu durumda güzergâhın okul bahçesinden geçmesi ve eğitim anına denk gelmesi durumunda başta öğrenciler olmak üzere yerleşim yeri açısından ciddi risk oluşturacaktır (Şekil 17). Çözüm olarak ivedi şekilde kanal güzergâhı ya okul bahçesi dışına alınmalı ya da okul bahçesi içinden giden büz sistemi kaldırılarak uygun kesitli kapalı sistem menfez geçişinin yapılmalıdır. Taşkın koruma tesisini proje debisi $Q_{500}= 12,31 \text{ m}^3/\text{s}$ olan tesisin 1,98 m^3/s 'nin geçebileceği görülmekte bu da kanalın kapasitesini bu bölgede yaklaşık % 84 oranında düşürmektedir.

Şekil 17- Yunak İlçesi Turgutlar Mahallesi taşkın koruma tesisi üzerine yapılan okul ve okul bahçesi altından geçen kapalı kesit

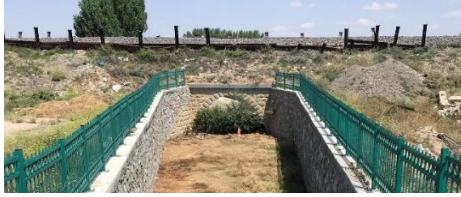
Sarayönü ilçe merkezinde oluşan taşkınların yerleşim yerlerine ve tarım arazilerine zarar verdiği bilinmektedir. Bu nedenle, yağış alanı $29,80 \text{ km}^2$ olan Yanbay Çayı Deresi'nin taşkın ve rusubat sorunu yaratmasından dolayı Sarayönü İlçe Merkezi Taşkın Koruma Tesisi inşa edilmiştir. İnşa edilen tesis ile 30 da tarım arazisi ile 24 adet binanın taşkınlardan korunması amaçlanmıştır. Sarayönü İlçe merkezi girişine paralel uzanan tren yolunu dik kesen taşkın koruma tesisi güzergâhının, Türkiye Cumhuriyeti Devlet Demiryolları (TCDD) tarafından yapılan tren yolu inşaatı geçişinde taşkın güzergâhı tek göz kemerli köprü ile geçilmiştir (Şekil 20). Daha sonra DSİ tarafından yapılan taşkın koruma tesisinin bu noktasında yetersiz kesit olduğu gözlemlenmiştir. Olası taşkın durumunda, başta tren yolunun risk altında kalması, yolcu ve yük trenlerinin bu noktada kaza ihtimalini artıracığından can ve mal güvenliğini tehlikeye atmaktadır. Ayrıca, çevre yerleşim yerleri ve tarım arazileri, kesit yetersizliğinden dolayı herhangi bir taşkın anında zarar görecektir. Çözüm olarak, iki kurum arasında gerekli koordinasyon sağlanarak kemer köprü'nün yerine, projesine göre debiyi karşılayacak uygun köprü ve menfez imalatının yapılması, daha sonra TCDD kurumu da tren yolu bağlantısını kendi proje kriterlerine göre tekrar inşa etmelidir.

Şekil 20- Sarayönü ilçe merkezi taşkın koruma tesisi güzergâhı üzerindeki TCDD geçişi

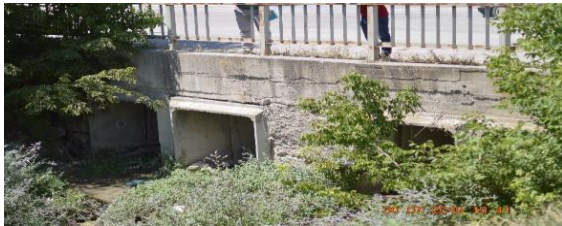
Kulu ilçesi Kozanlı Mahallesi girişinde bulunan ve ilgili belediye veya diğer kurumlar tarafından yapılan yol çalışmasında üç adet kutu menfez ile dere geçilerek yol imalatı yapılmıştır. Yapılan imalat incelendiğinde, hem dökülen betonun dayanımının düşük olduğu, hem de koyulan kutu menfezlerin olası taşkın debisini karşılayamayacağı tespit edilmiştir (Şekil 24). Bu durumda kesit yetersizliği durumunun giderilerek yeni menfez veya köprü ile yol onarımı yapılmalı ve olası taşkınlarda can ve mal güvenliği sağlanmalıdır.

Şekil 24- Kulu ilçesi Kozanlı Mahallesi girişinde bulunan ve ilgili belediye veya diğer kurumlar tarafından yapılan yol geçişi altı yetersiz kesit kutu menfezlere ait görüntü

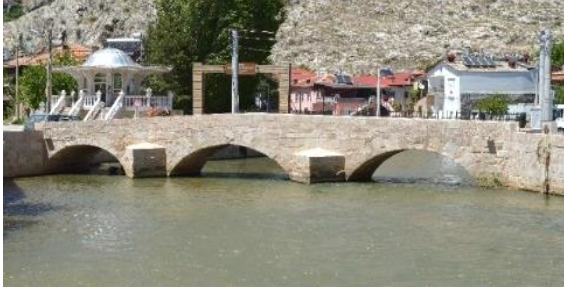
müteakip, genişletilerek tarihi köprü ile uyumlu uygun sayıda ve genişlikte kemer köprü imalatı yapılarak proje debisinin kesitten geçebilecek şekilde projelendirilmesi gerekmektedir.

Şekil 25- Bozkır ilçe merkezi taşkın koruma tesisi üzerinde yer alan tarihi Selçuklu Köprüsü'nün tesis üzerinde kesit yetersizliği oluşturmasına ait görüntü
Bozkır ilçe merkezi taşkın koruma tesisi üzerinde yer alan tarihi Selçuklu Köprüsü'ne ait yaklaşık hesap Çizelge 21'de verilmiştir. Proje debisi $Q_{500}= 184,00 \text{ m}^3/\text{s}$ 'nin kemer köprü açıklıklarından $Q_{mevcut}=132,903 \text{ m}^3/\text{s}$ 'si geçmekte, kanal kapasitesi %28 düşmektedir.

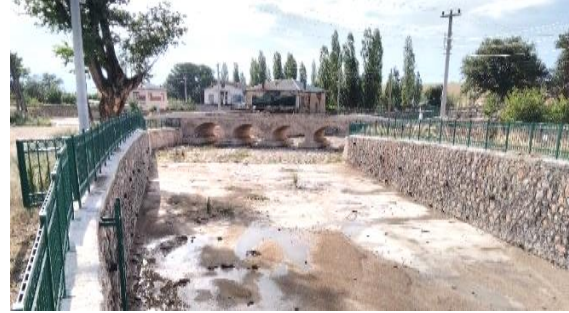
Taşkın Koruma Tesisi üzerinde bulunan tarihi Yukarı Kemer Köprüsü, Bozkır İlçe Merkezi Taşkın Koruma Tesisi üzerinde bulunan tarihi Selçuklu Köprüsü ile Selçuklu İlçe Merkezi Sızma Kasabası'ndaki tarihi Harman Köprüsü için sunulan önerilerin burada da uygulanması gerekmektedir. Akören ilçe merkezi taşkın koruma tesisi üzerinde yer alan tarihi köprüye ait yaklaşık hesaplanan Çizelge 22'deki debi hesabında görüleceği üzere proje debisi olan $Q_{500}= 100,48 \text{ m}^3/\text{s}$ 'nin kemer köprüsünden $Q_{mevcut}=62,48 \text{ m}^3/\text{s}$ 'nin geçebileceği, kanalın kapasitesi yaklaşık % 38 düşmektedir.

Şekil 26- Akören ilçe merkezinde taşkın koruma tesisi üzerinde yer alan tarihi köprü

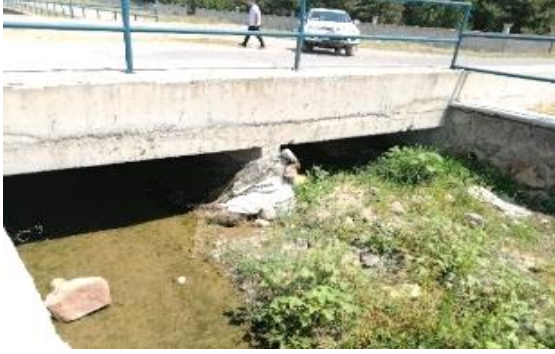
m³/s'nin geçebileceği görülmekte bu da kanalın kapasitesini bu bölgede yaklaşık % 51 oranında düşürmektedir.

Şekil 27- Yetersiz kesitli sanat yapısına ait görüntü
