T.C.  
ORMAN VE SU İŞLERİ BAKANLIĞI  
DEVLET SU İŞLERİ GENEL MÜDÜRLÜĞÜ

# ZEBRA MİDYE İLE MÜCADELEDE FİLTASYON VE BOYA DENEMELERİ SONUÇ RAPORU

Ar-Ge Proje No: 2011/1

Mayıs 2012  
ANKARA

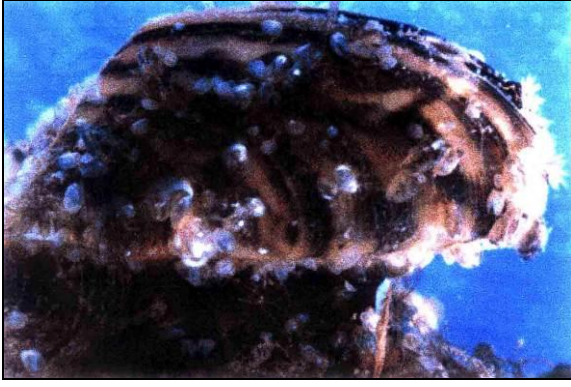
**Şekil 2** - Ergin midye üzerine tutunan genç midyeler

Genç midyeler tutunmak için sert ya da kayalık yüzeyler ile yaşadıkları sularda bulunan yerli midyeler ve kendi türlerinin erginlerini yeğlemekle birlikte, bitki örtüsü üzerine de yerleşebilmektedir (Şekil 2). Ergin döneme doğru midyelerin su hızlarının 2 m/s'nin üzerinde olduğu sularda tutunmaları güçleşir. Zebra midye hem su alma borucukları ve hem de su verme borucukları bulunan ve suyu süzerek beslenen canlılardır (Şekil 3). Bir canlı, günde 1 litre suyu süzerek içindeki alglerle beslenebilir.

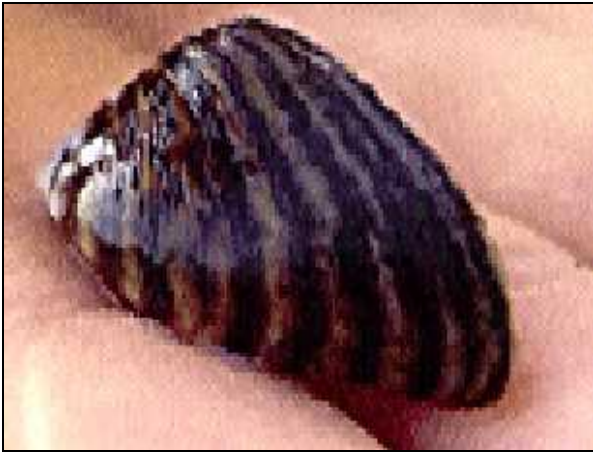
**Şekil 4** - Zebra midye ergini

Zebra midye adını, kabukları üzerinde bulunan kuşaklı desenden almıştır (Şekil 4 ve Şekil 5). Ancak kabuk üzerindeki bu desen büyük ölçüde değişmekte, bu kuşak ya da şeritler bazen bulunmamakta, bazı kabuklarda ise çok açık ya da koyu şeritler bulunmaktadır. Zebra midye bir yaşında iken boyutları (5 - 10) mm olup, 5 yıl kadar yaşamakta ve en çok 50 mm boya ulaşabilmektedir. Boyutlar yaşama yerine göre önemli ölçüde değişebilmektedir.

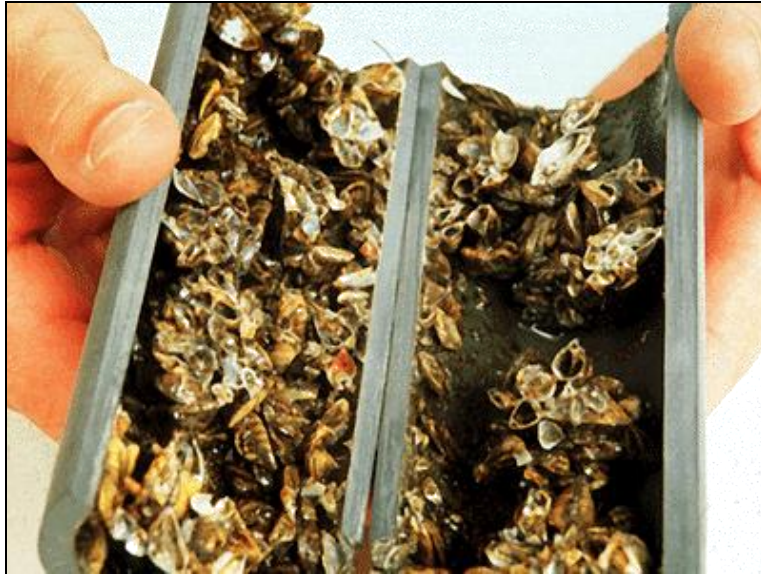
**Şekil 6** - Su borularında zebra midye sorunu

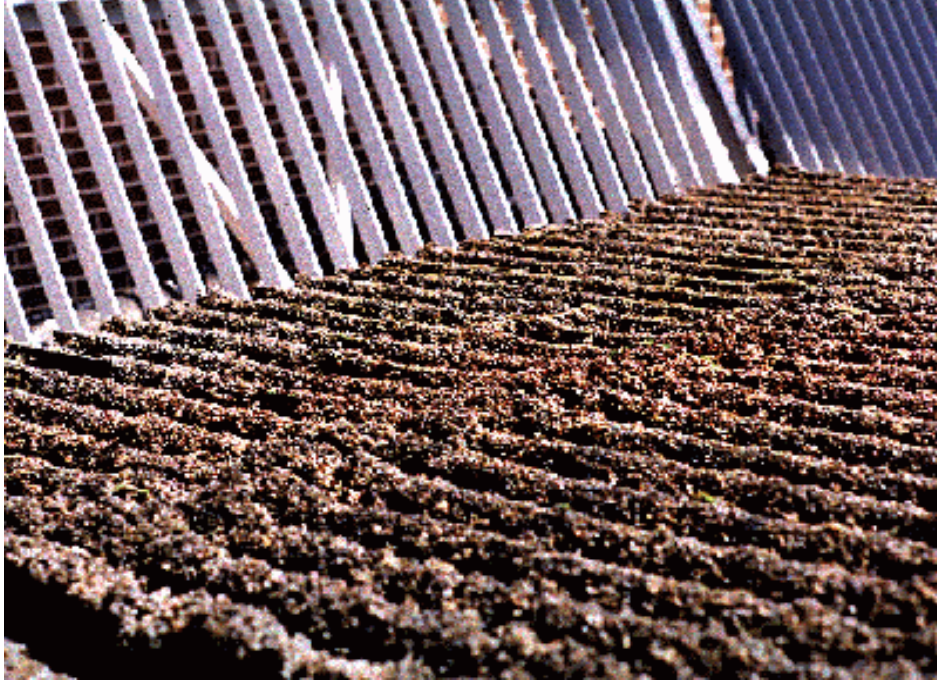
**Şekil 7 - Su alma yapılarında ızgaralarda zebra midye sorunu**

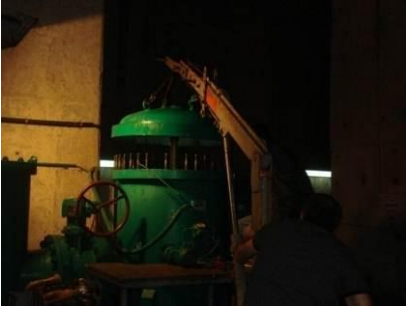
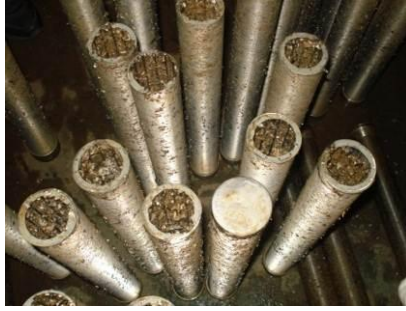
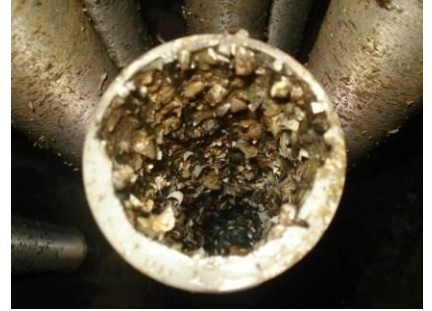
**Şekil 8 - Atatürk Barajı HES soğutma serpantinleri**

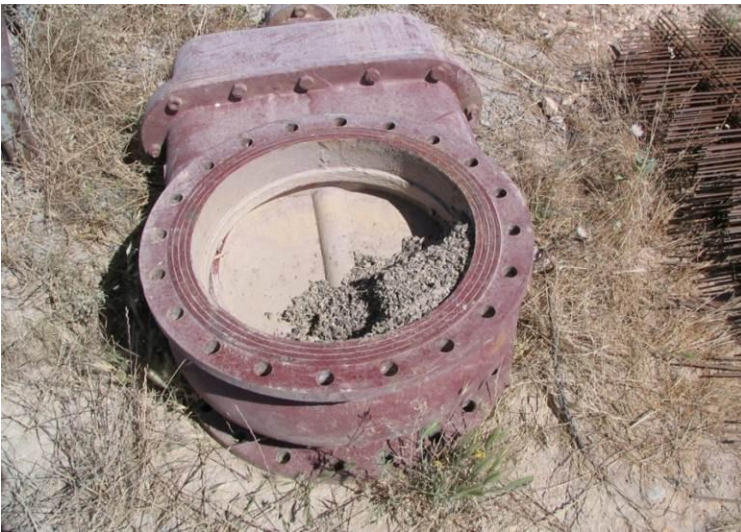
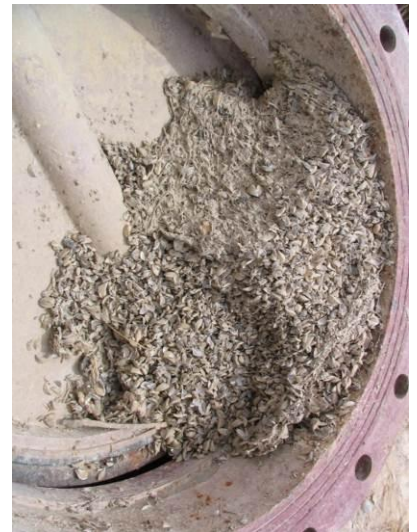
**Şekil 9 - Hidrantlarda zebra midye sorunu**

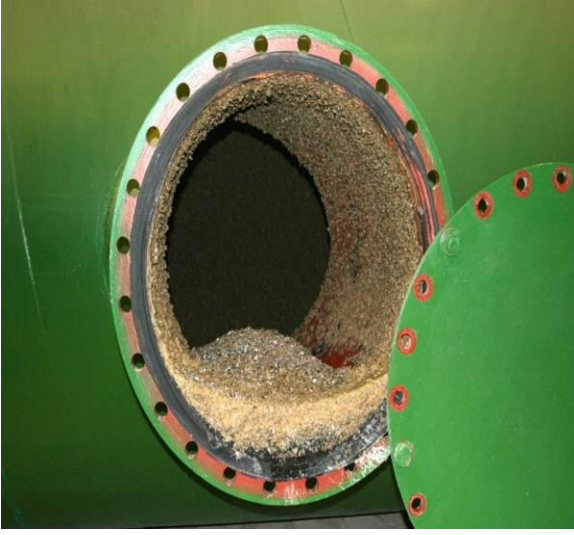
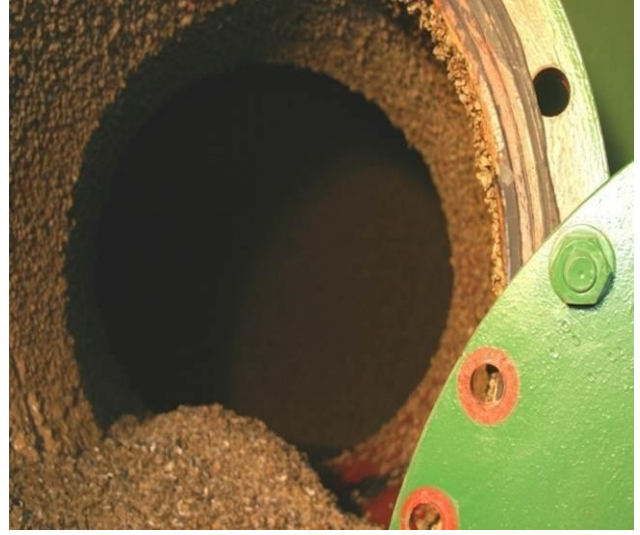
**Şekil 10** - İçmesuyu ham su borusunda biriken zebra midyeler

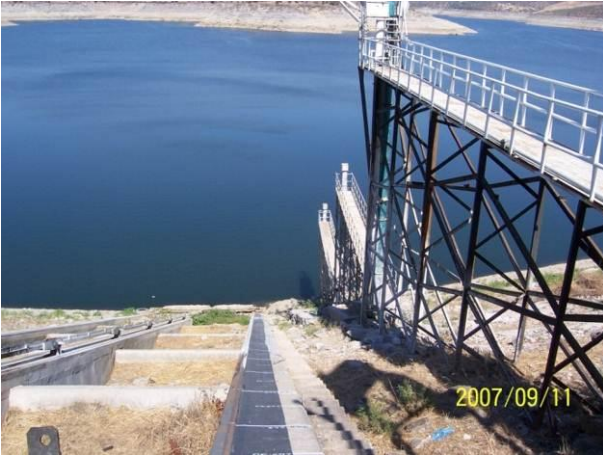
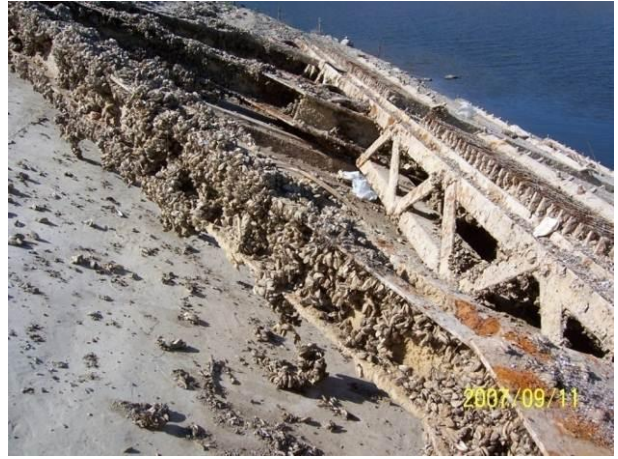
**Şekil 11** - Demirköprü Barajında su alma yapısında zebra midye sorunu

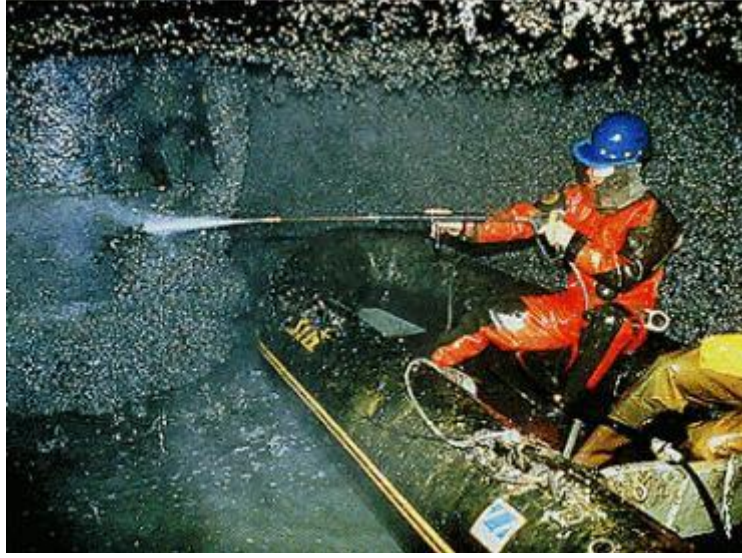
Şekil 12 - Yüksek basınçlı su püskürterek zebra midye savaşı (ZMIS, 2001).

Basıncı 3000 psi olan su püskürtülerek, zebra midyenin tutunduğu yerden sökülerek uzaklaştırılması uygulanan mücadele yöntemlerinden biridir (Şekil 12).

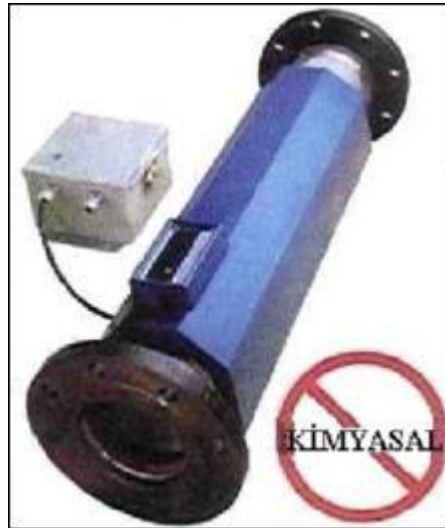
**Şekil 14** - Aşırı derecede düşük frekanslı elektromanyetizm uygulamalarında kullanılan ELF EM aygıtı.

Atatürk Barajı HES’te 2005 yılında bu yöntemin yerli bir firma aracılığıyla uygulandığı, deneme sonunda midyelerin tamamen yok olmadığı, ancak tutunan midye sayısında azalma gözlemlendiği bildirilmiştir (Atatürk Barajı HES İşletme Müdürlüğünün 1 Mart 2005 tarih ve 268 Sayılı Yazısı).

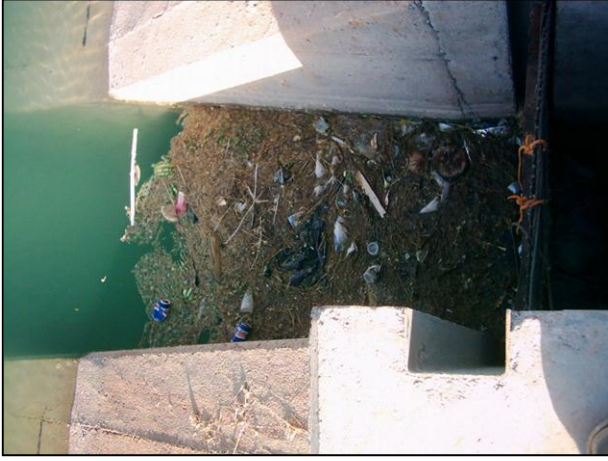
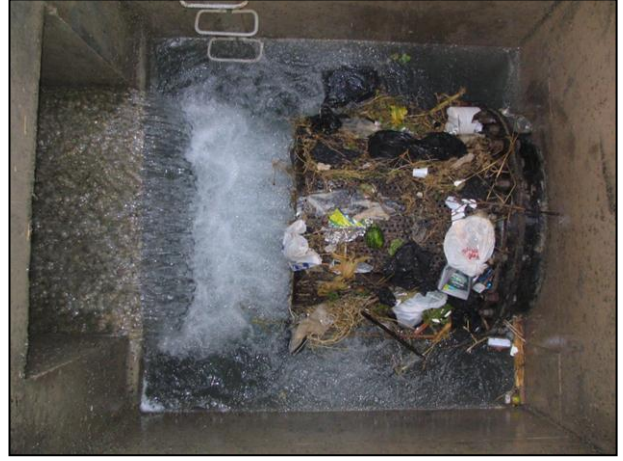
**Şekil 15** - Harran sulaması 1070 hattında krepin yapısı

Ayrıca su alma yapılarının (krepin yapısı) çöplerle tıkanması da su hızını azaltmakta ve ortamı zebra midye tutunmasına elverişli hale getirmektedir (Şekil 15).

Krepin yapılarının tıkanması sulama sisteminde basınç kaybına da neden olmakta, yağmurlama başlıkları randımanlı çalışmadığından çiftçilerin şikâyetine yol açmaktadır. Tıkanmaların önlenmesi için sulama birlikleri tarafından krepin yapılarının önüne çeşitli ızgaralar yerleştirilmektedir (Şekil 16). Yerleştirilen ızgaralar kanal hidroliğini bozduğundan tıkanmalara yol açan çöplerin farklı bir sistemle bertaraf edilmesi gerekmektedir.

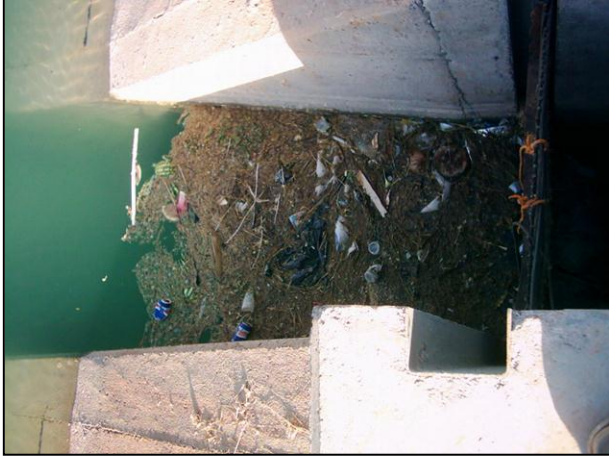
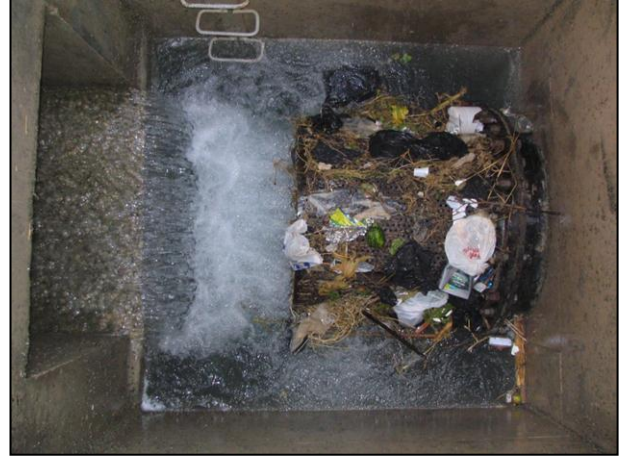
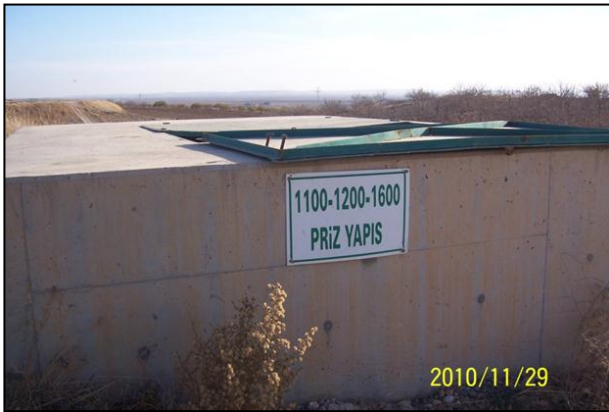
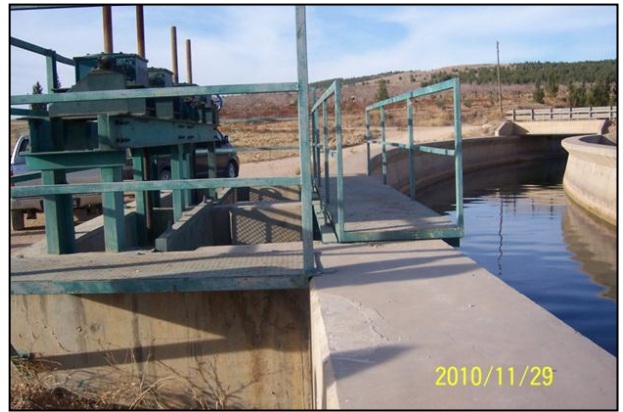
**Şekil 16 - Yaylak sulaması 1100-1200-1600 priz yapısı**

DSİ tarafından yapılan ızgara

Atatürk Sulama Birliği tarafından priz yapısına eklenen ızgara

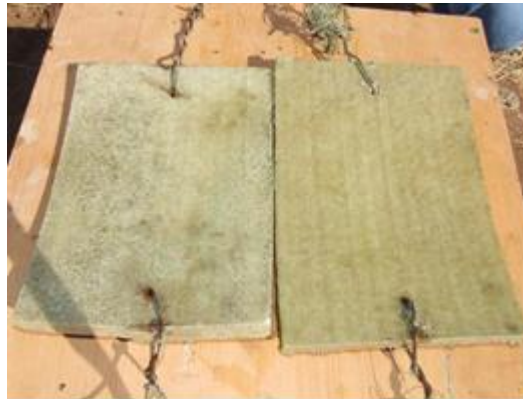
Şekil 17 - CTP boru parçaları

(20 x 30) cm ebadında malzeme örnekleri hazırlanarak 1 ve 5 m derinliklere yerleştirilmiştir.

İskeledeki deney düzeneğine müdahalede bulunulduğundan değerlendirmeye alınmamıştır. Mardin Regülatöründeki denemede en fazla zebra midye tutunması Line-x kaplı levhada, en az tutunma ise CTP boru parçasında gözlenmiştir (Aksu vd., 2007 b).

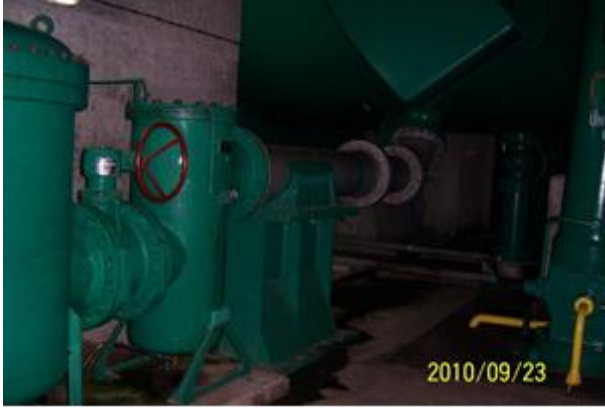
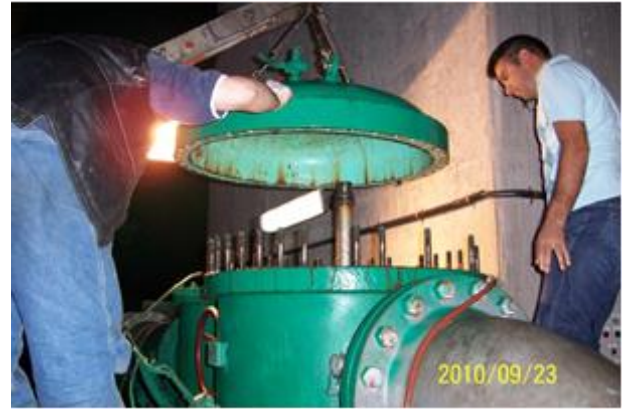
Şekil 18 - Atatürk Barajı HES soğutma sisteminde serpantin temizliği

Zebra midyelerin tel fırçalar, kazıyıcılar ya da diğer fiziksel yöntemlerle etkili bir biçimde mekanik olarak uzaklaştırılması mümkündür. Bununla birlikte insan gücü kullanılarak gerçekleştirilen uygulamalar, önleyici türdeki savaşım yöntemlerine göre maliyet açısından daha az uygundur. Çünkü bu yöntemlerin düzgün aralıklarla yinelenmesi ve zebra midye kabuklarının bulundukları yerden alınması ve yok edilmesi gerekmektedir. Mekanik temizliğin diğer bir türü, bulaşmış yüzeylerin kazınıp temizlenebilmesi için dalgıçların çalışmasıdır. Bu yöntem düşey duvarlarla diğer su altı yapılarının temizlenmesi için uygundur. İş gücü yoğun bir yöntem olmakla birlikte, en uygun seçeneklerden biridir (ZMIS, 2001). Mekanik yöntemler (kazıma ve dalgıçların çalışması). Atatürk, Karkamış, Seyhan ve Aslantaş HES'lerinde ve Yaslıca Tüneli'nde halen uygulanmaktadır.

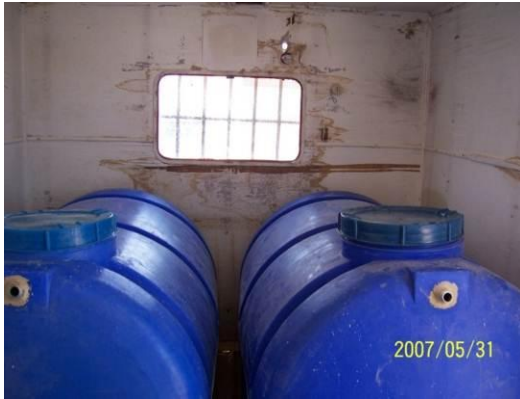
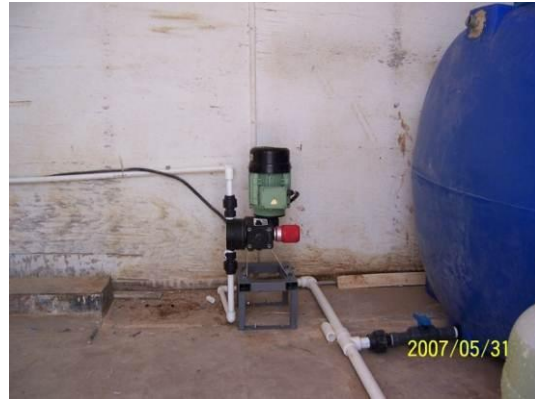
**Şekil 20** - Klor tankı ve dozlama pompası

Debiye duyarlı dozlama pompası ile deneme hattına başlangıç olarak 2 mg/l yüksek klor dozu uygulanmış, şebekenin sonunda 2 mg/l klor konsantrasyonuna ulaşmak için uygulama dozu artırılmıştır. Bu şok dozlamadan sonra 0,5 mg/l uygulama dozu ile devam edilmiştir. 0,5 mg/l klor dozu 15 dakika uygulanmış, 30 dakika mola verilmiştir. Klor uygulaması bu şekilde 21 günde bir 3 gün boyunca yapılmıştır (Aksu vd., 2008).

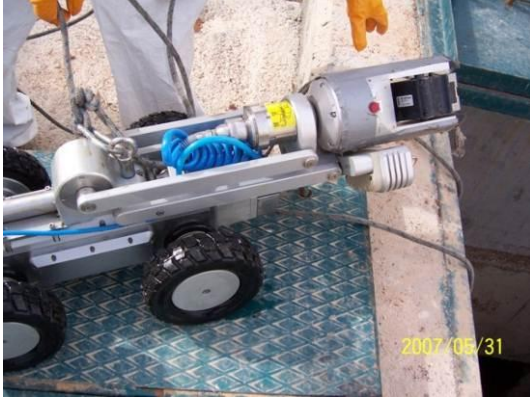
**Şekil 21** - Klorlama öncesi ve sonrası boru içlerini görüntüleyen robot kamera sistemi

Hat içlerindeki midye yerleşmelerini karşılaştırmak amacıyla robot kamera ile sulama sezonu öncesi ve sonrası görüntü alınarak kayıt yapılmıştır (Şekil 21 ve Şekil 22).

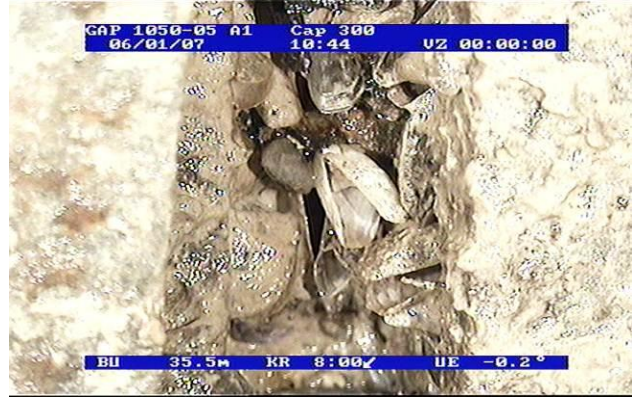
**Şekil 22** - 1050-05 hattı ctp boru bağlantılarında zebra midye

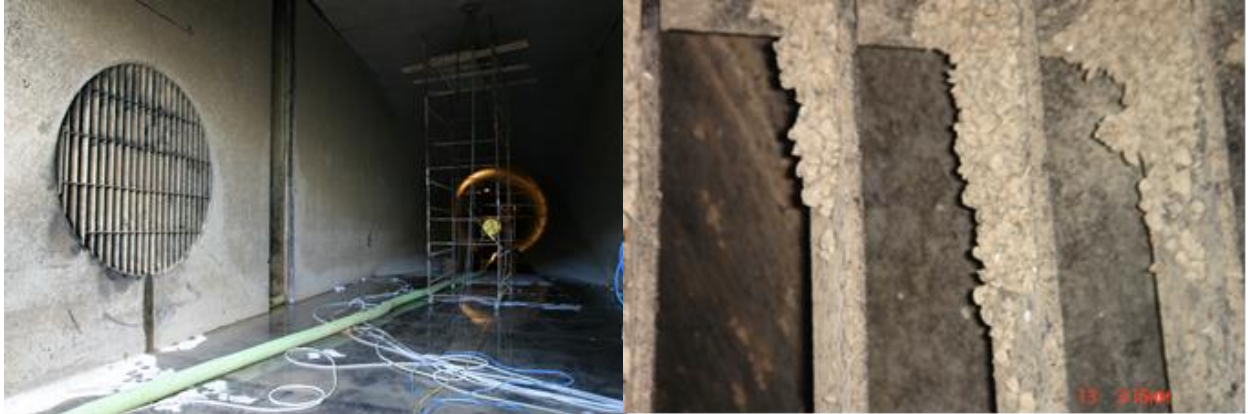
**Şekil 23** - İçme suyu ham su giriş ağzı ızgaralarında biriken zebra midyeler

Şanlıurfa içme suyu arıtma tesisi ham su iletim hattında yaşanan zebra midye sorunu (Şekil 23 ve Şekil 24) ile ilgili olarak; Şanlıurfa Belediyesine ham suyun alındığı tünel çıkışına ön klorlama ünitesi kurulması önerilmiştir.

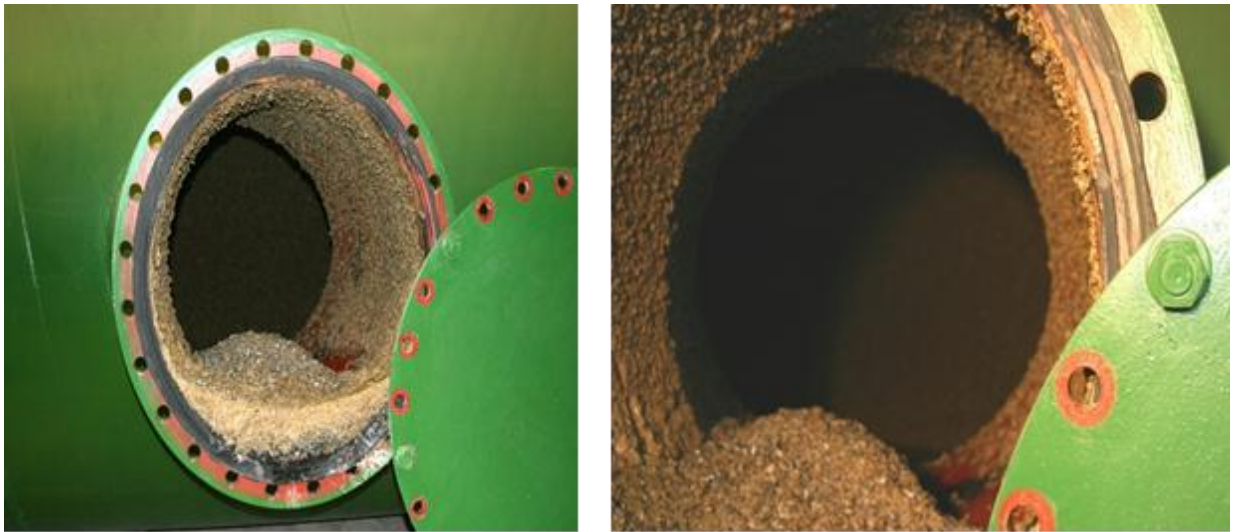
**Şekil 24** - İçmesuyu ham su borusunda biriken zebra midyeler

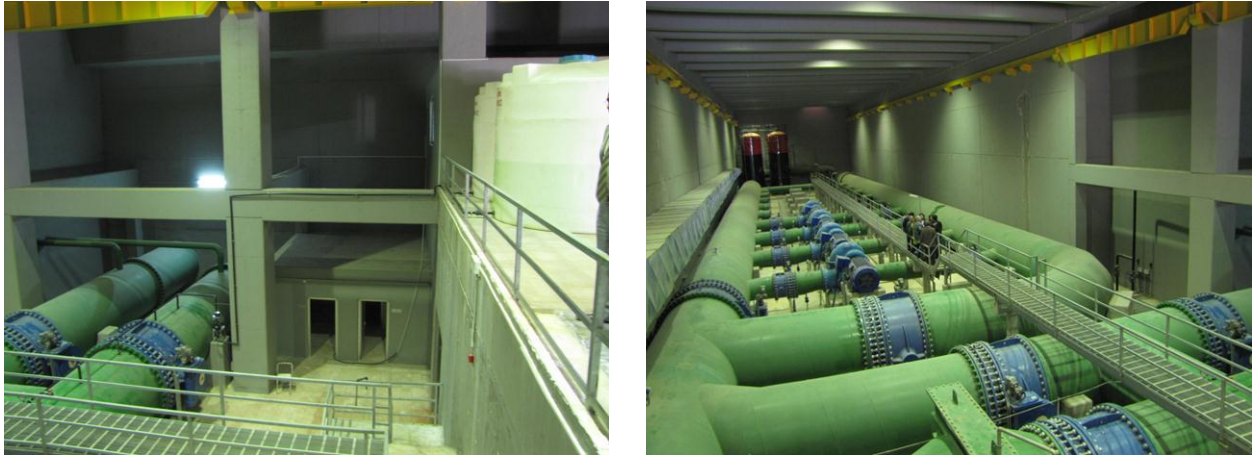
**Şekil 25** - Şanlıurfa içmesuyu ham su ön klorlama sistemi

Tavsiye edildiği üzere klorlama ünitesi kurulmuş ve uygulamaya haftada bir gün 2 saat süreyle 5-8 ppm’lik yüksek dozda, şok klorlama şeklinde devam edilmektedir (Şekil 25).

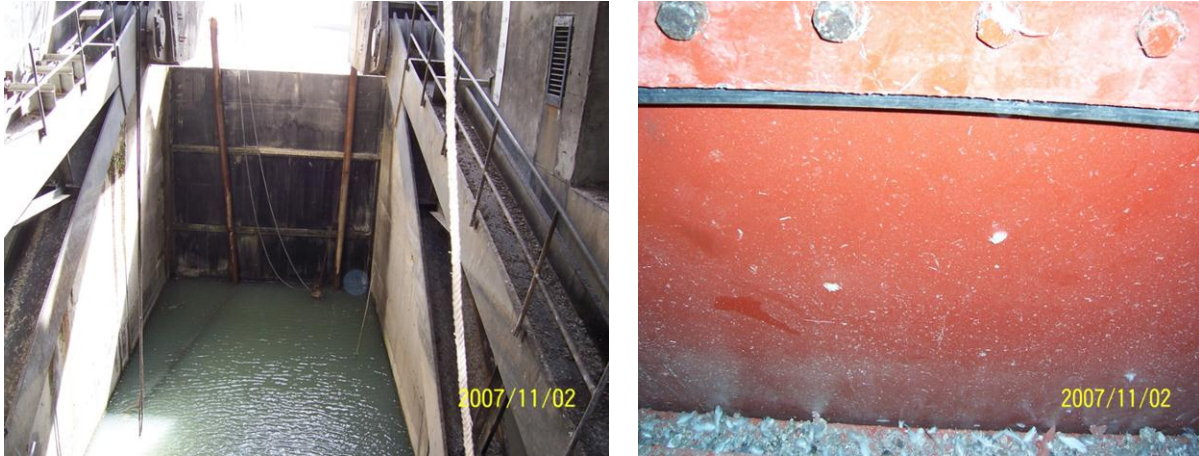
**Şekil 26 - Şanlıurfa T2 tüneli çıkış kapağında boya uygulaması (silikon esaslı boya)**

Şanlıurfa içmesuyu tesisleri T2 tüneli ham su giriş ızgarası ve Arıtma tesisi ile giriş yapısı arasındaki borularda ve tanklarda (pompa emme tankları) zebra midyeye yoğun olarak rastlanmıştır. Sorunun giderilmesi için 2007 yılında Şanlıurfa T2 tüneli çıkış kapağında tutunmayı engelleyici silikon esaslı antifouling boya uygulanmıştır. Uygulamada sadece iki kat epoksi ve iki kat silikon (toplam kalınlığı 450 µm) esaslı boya kullanılmıştır. Silikon esaslı boyanın zebra midyeye karşı etkili olduğu görülmüş ancak boyanın fiziksel etkilere dayanıksız olması nedeniyle başarılı bulunmamıştır (Aksu vd., 2008).

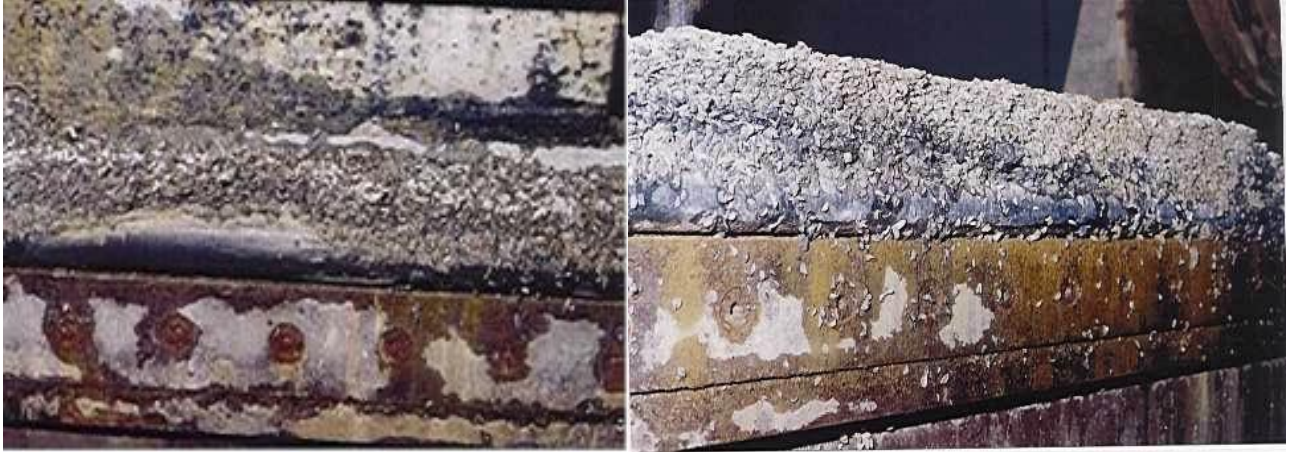
**Şekil 27** - Şanlıurfa tünelleri kapaklarında zebra midye sorunları

Sea-nine ve bakır içeren boyalarla Şanlıurfa tünelleri giriş kapaklarında 2002 yılında yapılan deneysel amaçlı uygulamaların sonuçları aşağıda verilmiştir (Şekil 27 ve Şekil 28).

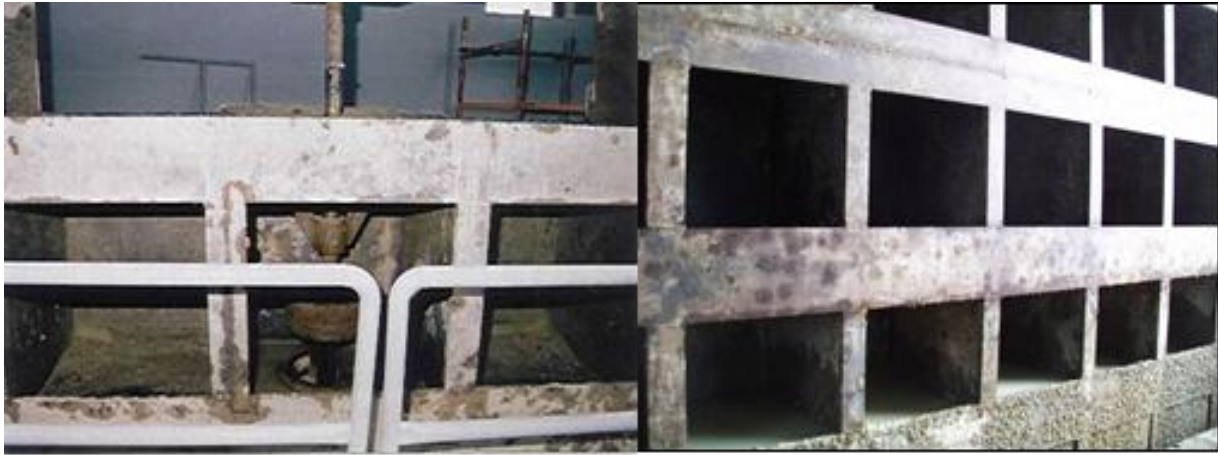
**Şekil 28** - Şanlıurfa tünel kapaklarında zebra midyeye karşı sea-nine bileşimli boyalarla yapılan uygulama

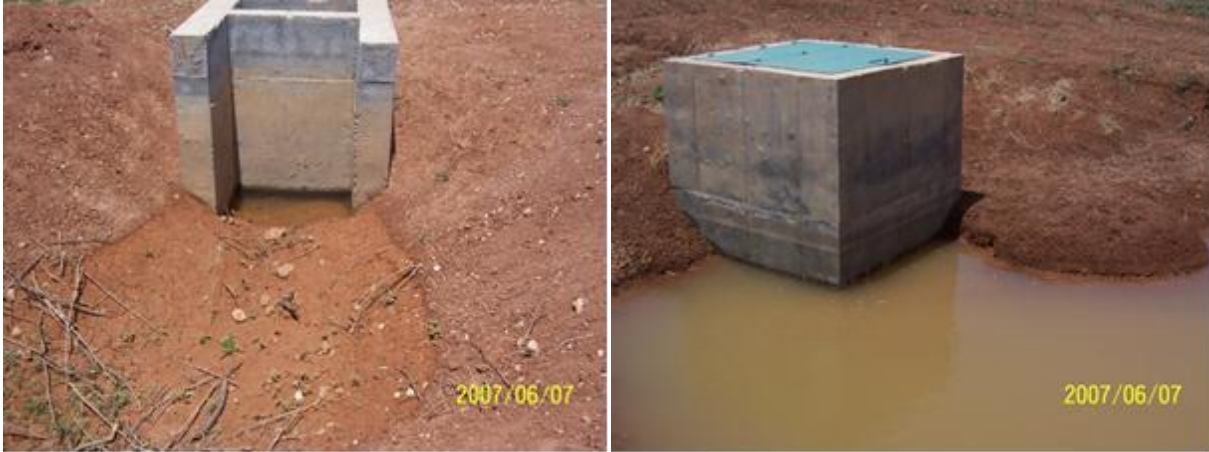
Şekil 29 - Harran sulaması 1070 yedeğinde drenaja bağlanmamış uç tahlieleri

Tarlaların içine inşa edilmiş olan hat sonu tahliye yapılarının konumları itibarı ile hattı boşaltmaya elverişli olmadıkları ve batık çalışıkları için tahliye olan suların arazi içinde göllendiği (Şekil 29) ve ürüne zarar verdiği görülmektedir.

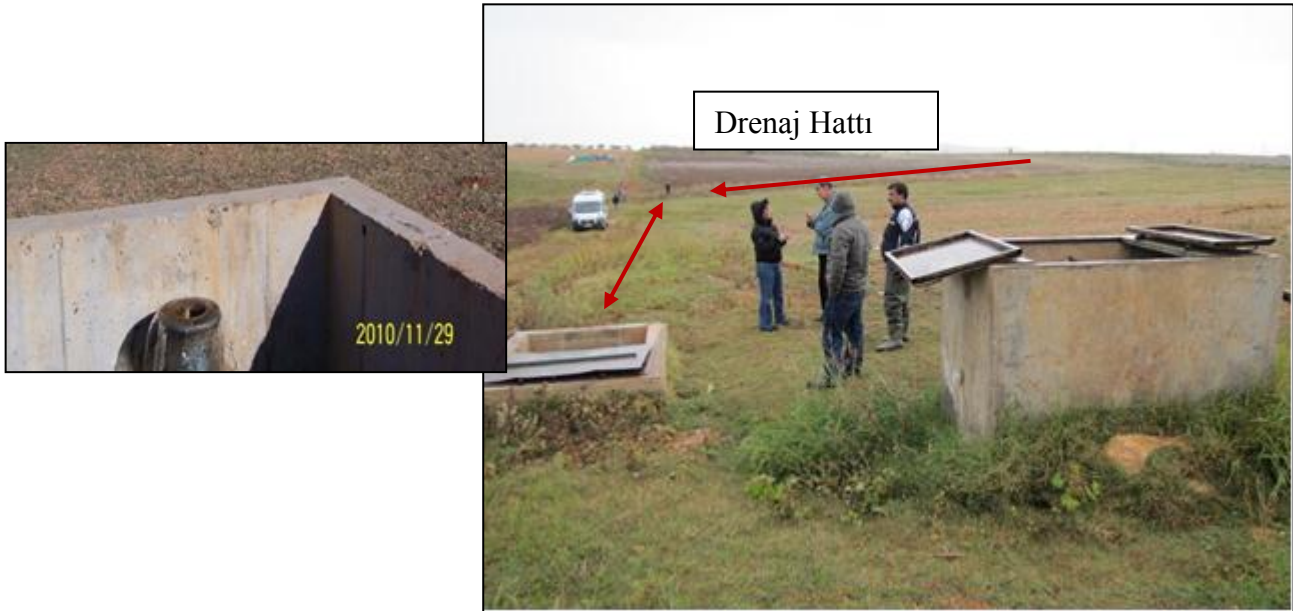
Şekil 30 - Yaylak sulaması 1400.20 drenaj hattına bağlanmamış uç tahliyesi

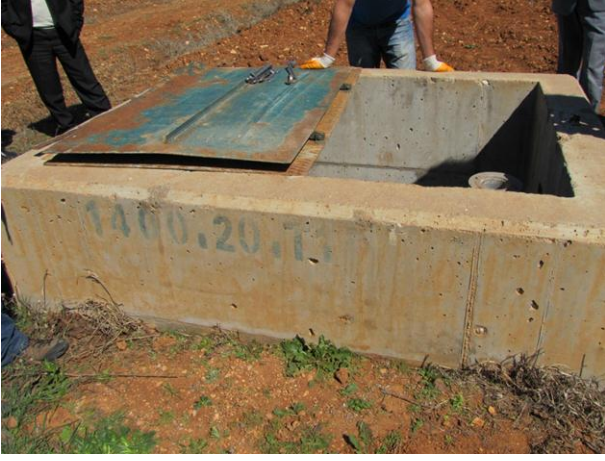
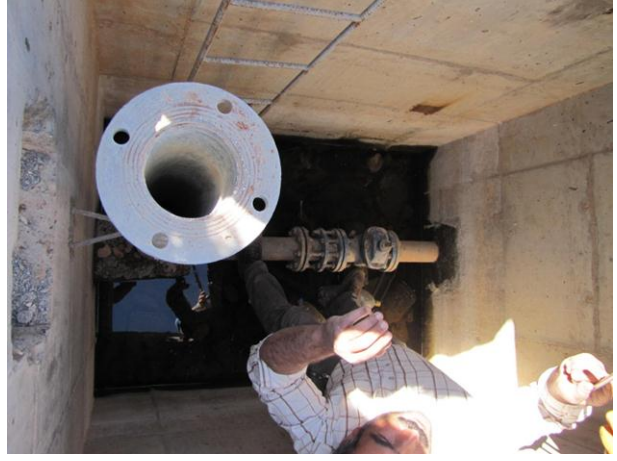
**Şekil 31 - Yaylak sulaması 1400. 20 uç tahliyesi**

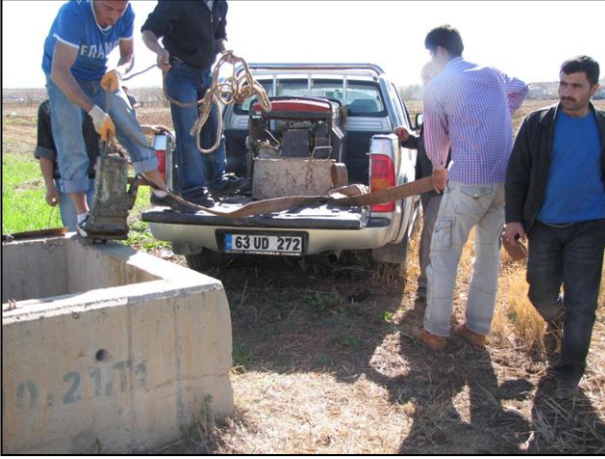
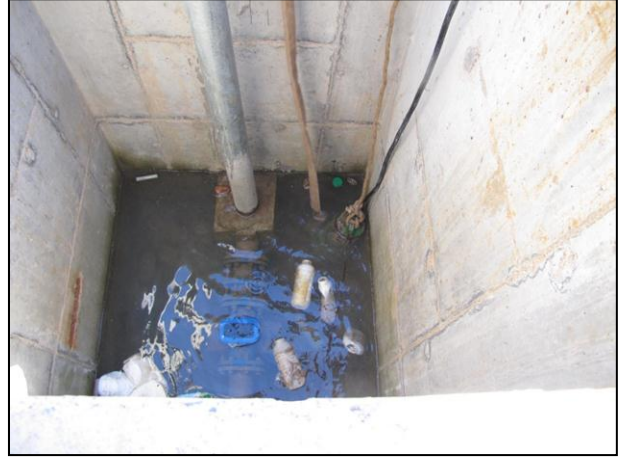
**Şekil 32 - Yaylak sulaması 1400. 21 uç tahliyesinin motopomla tahliyesi**

Bazı tahliyelerin boşaltılması motopomla mümkün olmaktadır. Bu yüzden tahliyelerin motopomla tahliyesi ihmal edilmekte (Şekil 32), su içinde kalan metal aksam korozyona uğramaktadır.

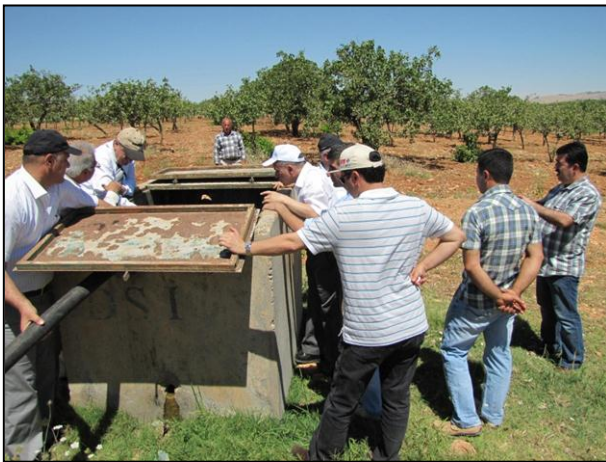
**Şekil 33 - Yaylak Sulaması 1400. 20 H1**

Yaylak Sulaması ve Merkez Bozova Sulamasında iki farklı hidrant yapısının projelendirildiği görülmektedir (Şekil 33 ve Şekil 34). Üstü kapalı, yandan açık şekilde inşa edilmiş olan Merkez Bozova Sulamasındaki hidrant yapısı hava şartlarına karşı korunaklı ve rahat işletilecek bir yapıdadır. Buna karşılık Yaylak Sulamasındaki hidrant yapısının, hidrantı hava şartlarına karşı korumadığı gibi yapı içine girilip çıkılması, işletme ve bakımındaki zorluklar çiftçilerin şikâyetine yol açmakta, hidrantlardaki koruma kapakları çiftçilerce tahrip edilmektedir.

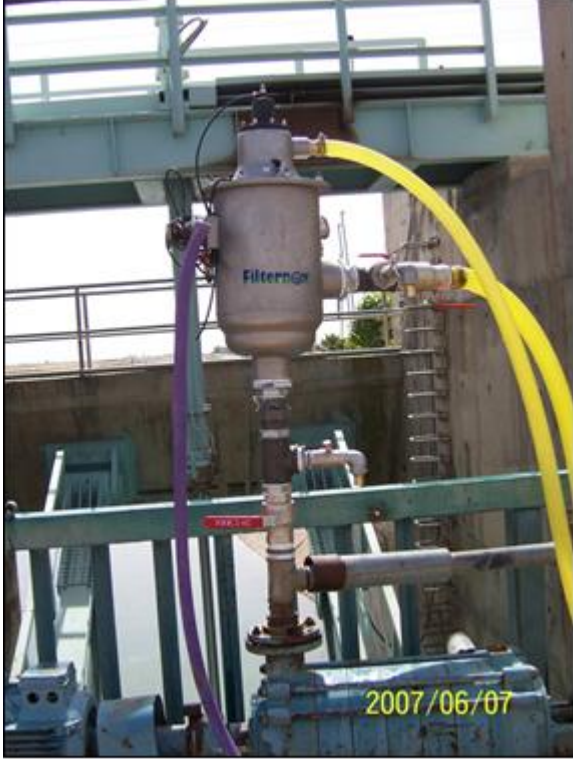
Şekil 35 - 40 µm göz aralığı olan filternox filtresi ve mikroskop görüntüleri

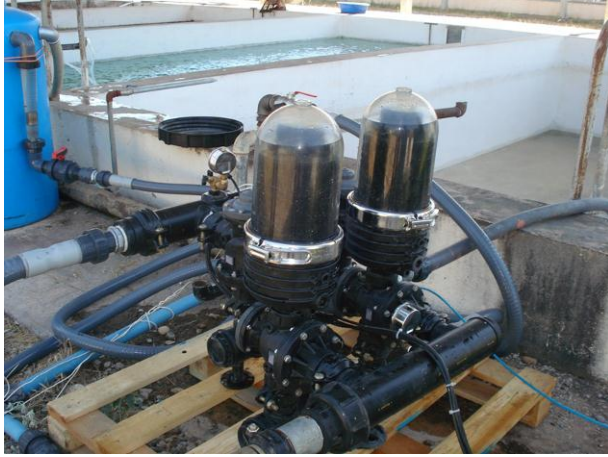
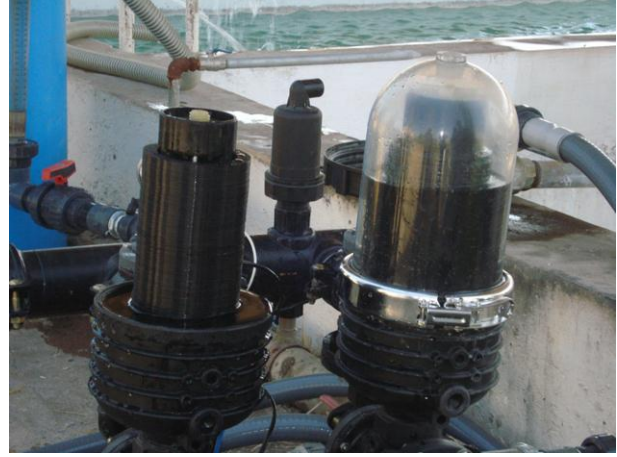
**Şekil 36 - Arkal diskli filtresi**

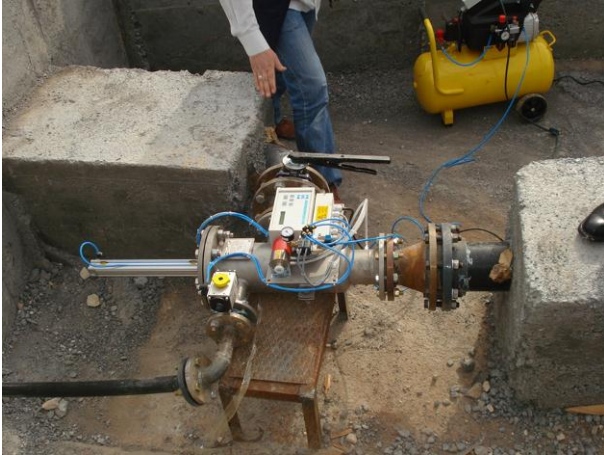
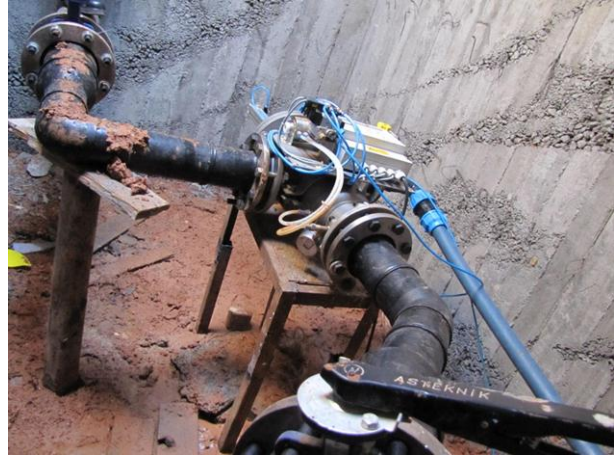
**Şekil 37 - Bernoulli Filtresi**

Bernoulli filtresinin 0,6 bar (6 m kot farkı) su basıncında çalışacağı ve geri yıkama işlemi için enerjiye ihtiyaç duyulacağı bildirilmektedir.

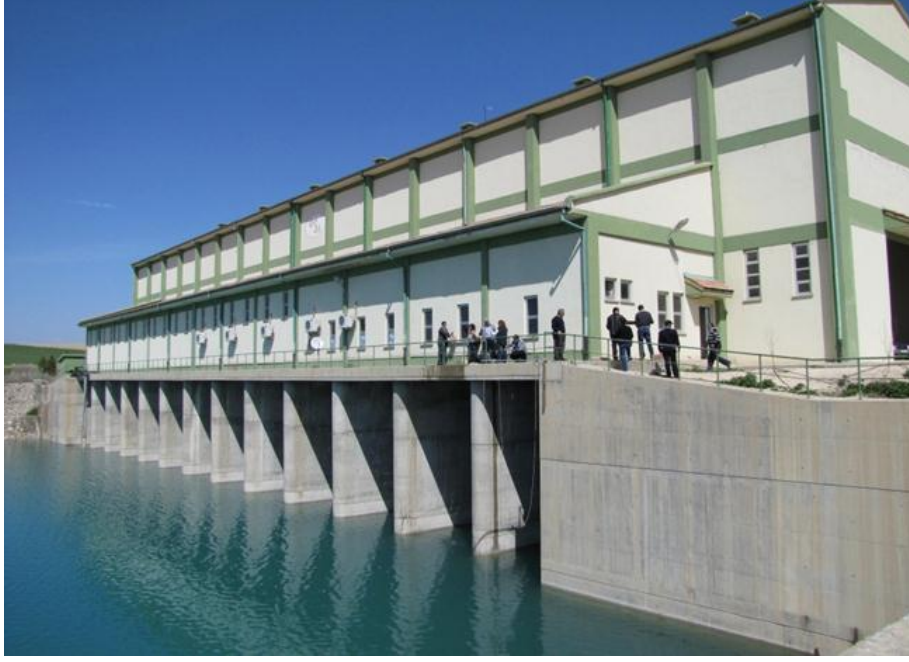
**Şekil 38** - Tatarhöyük pompa istasyonu

DSİ 15. Bölge Tatarhöyük PS-1-2 Pompa İstasyonu çalışma alanı olarak seçilmiştir.

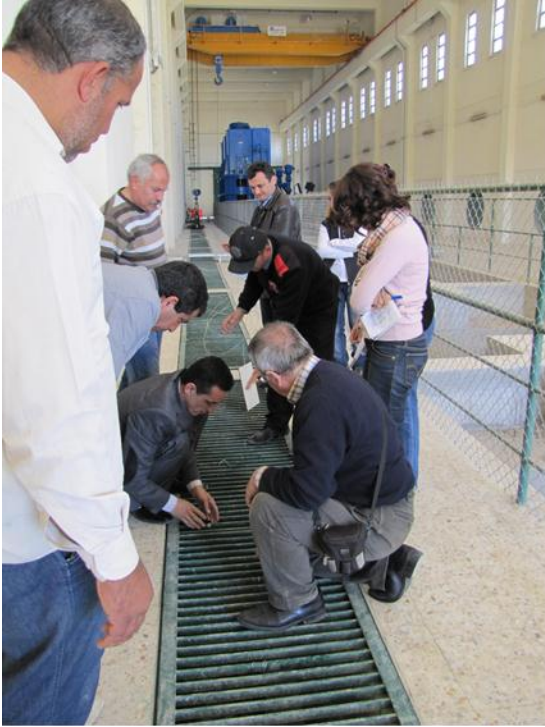
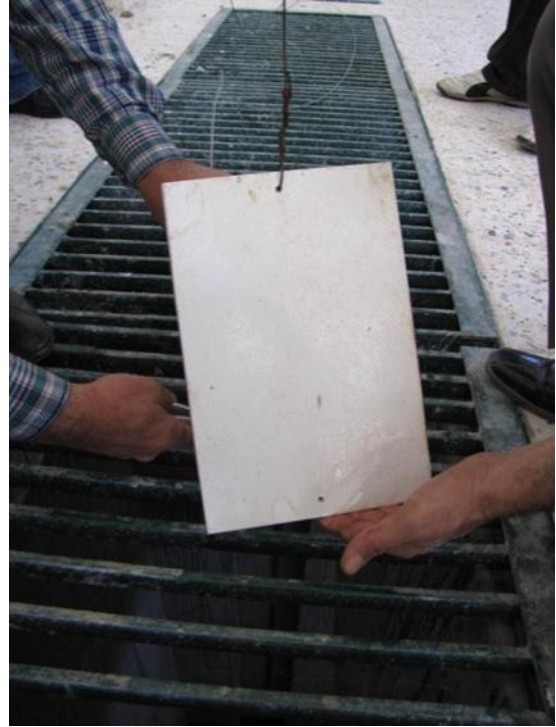
**Şekil 39** - Deneme plakalarının su içine sarkıtılması

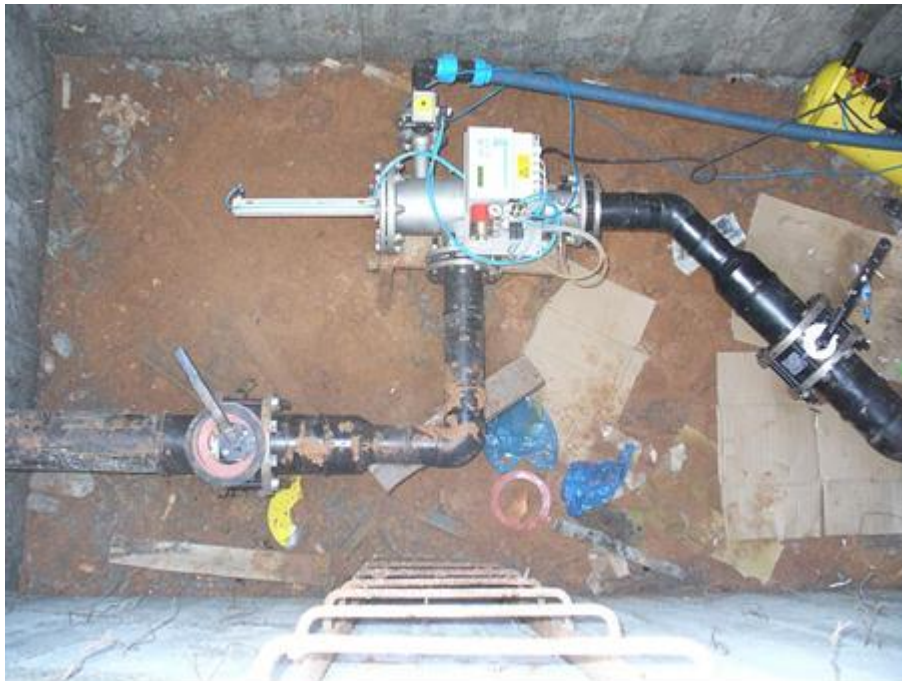
Şekil 40 - Bernoulli filtresi

Bernoulli filtresi (Şekil 40) 1400. 20 hattına monte edilmiş, 1400. 18 -1400. 21 ve 1400. 22 hatları kontrol hattı olarak seçilmiştir (Şekil 41).

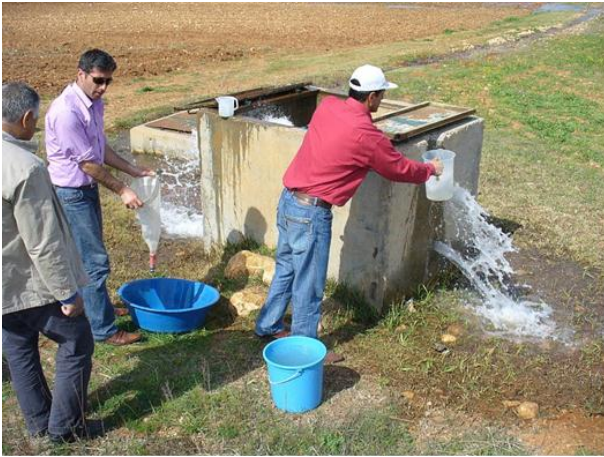
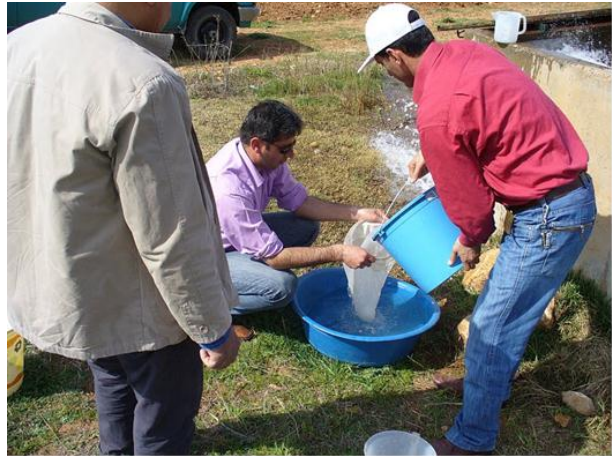
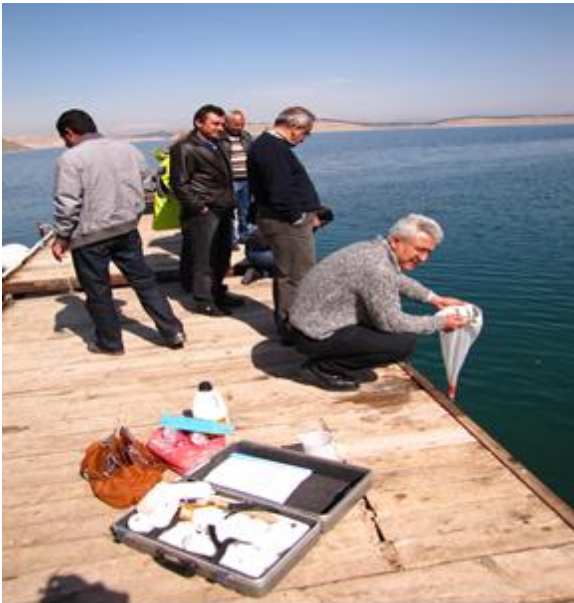
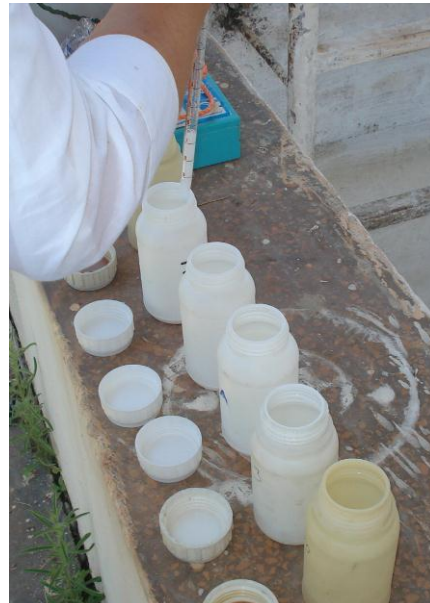
Şekil 42 - Zebra midye larva örnekleme

- N : 1 m<sup>3</sup> göl suyundaki larva sayısı  
v : Örnek hacmi ( mL )  
n : 1 mL örnekteki larva sayısı  
V : Plankton ağında süzülen su miktarı ( m<sup>3</sup> )

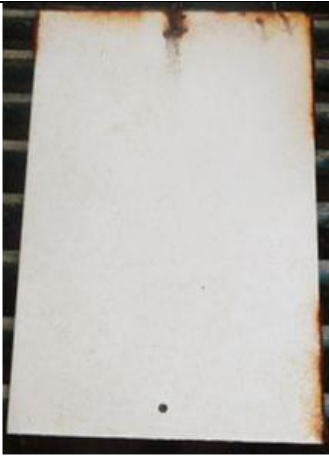
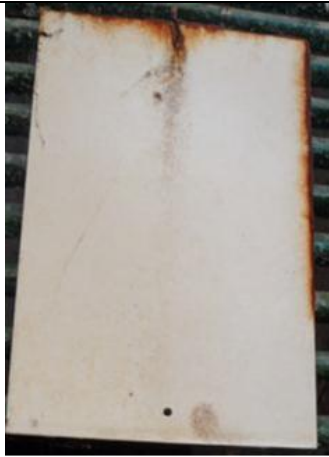
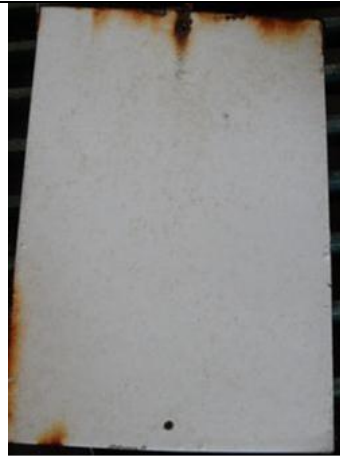
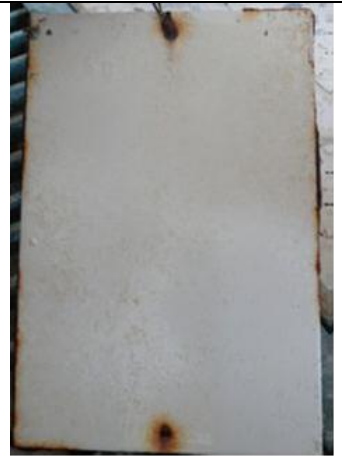
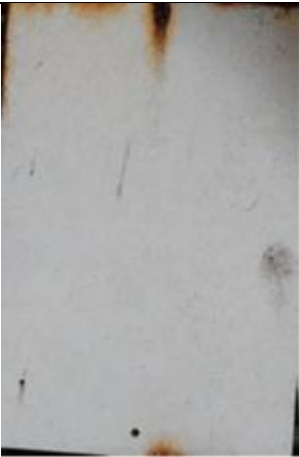
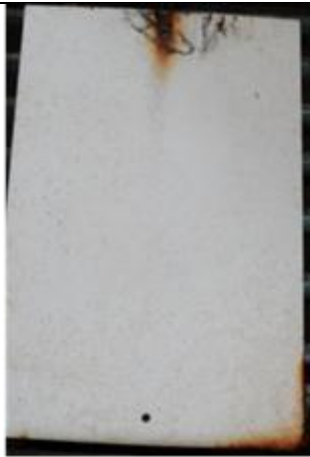
**Şekil 43** - Haziran ayında ara değerlendirmeye alınmış son kat üzerine sol-jel uygulamalı plakaların Ekim ayı sonundaki görünüşleri

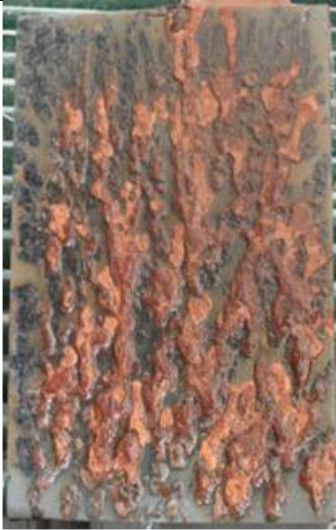
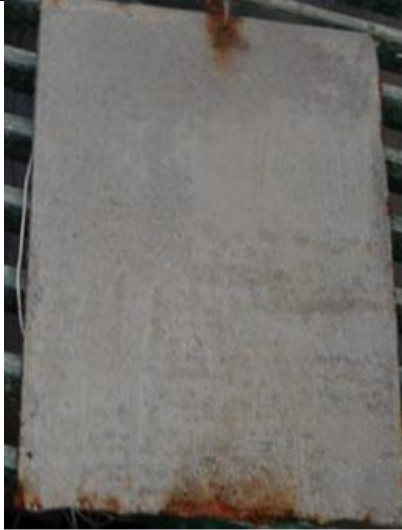
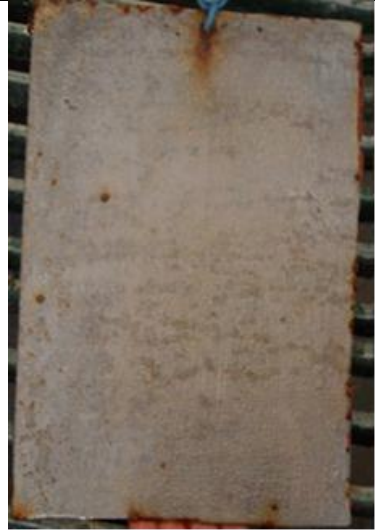
**řekil 47** - Doğrudan saę üzerine bor uygulamalı (4 no'lu formülasyon) plakaların ekim ayı sonundaki görünüşleri
