T.C.  
ORMAN VE SU İŞLERİ BAKANLIĞI  
DEVLET SU İŞLERİ GENEL MÜDÜRLÜĞÜ

# ZEBRA MİDYE İLE MÜCADELEDE FİLTASYON VE BOYA DENEMELERİ SONUÇ RAPORU

Ar-Ge Proje No: 2011/1

Mayıs 2012  
ANKARA

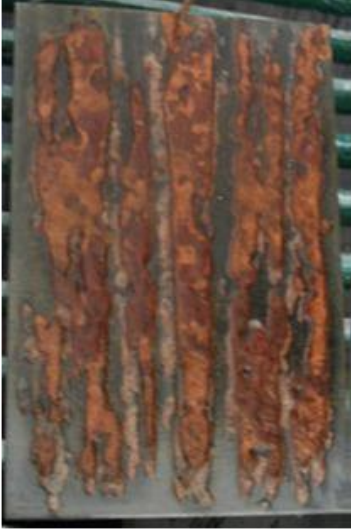
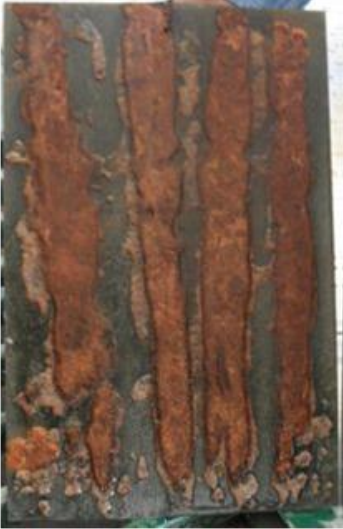
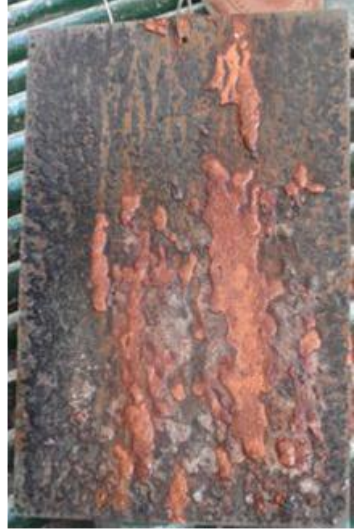
**řekil 48** - Kontrol plakalarının Ekim ayı sonundaki görünüşleri

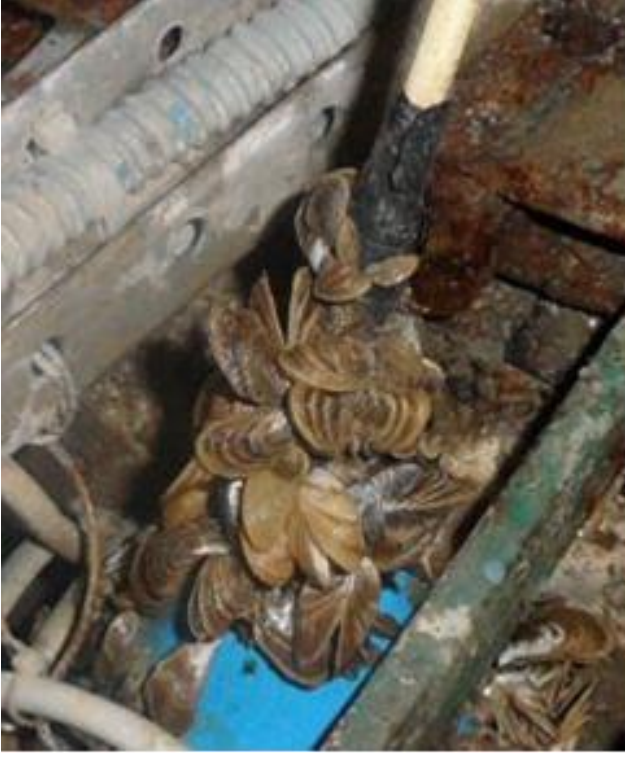
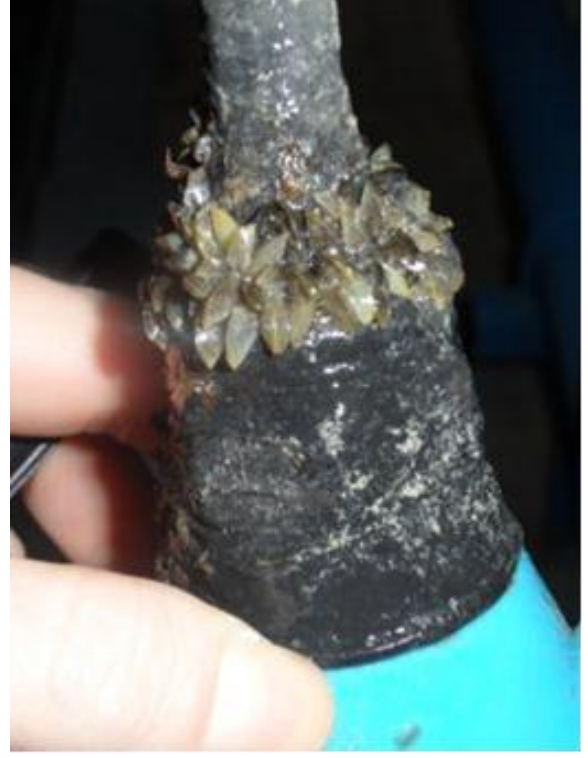
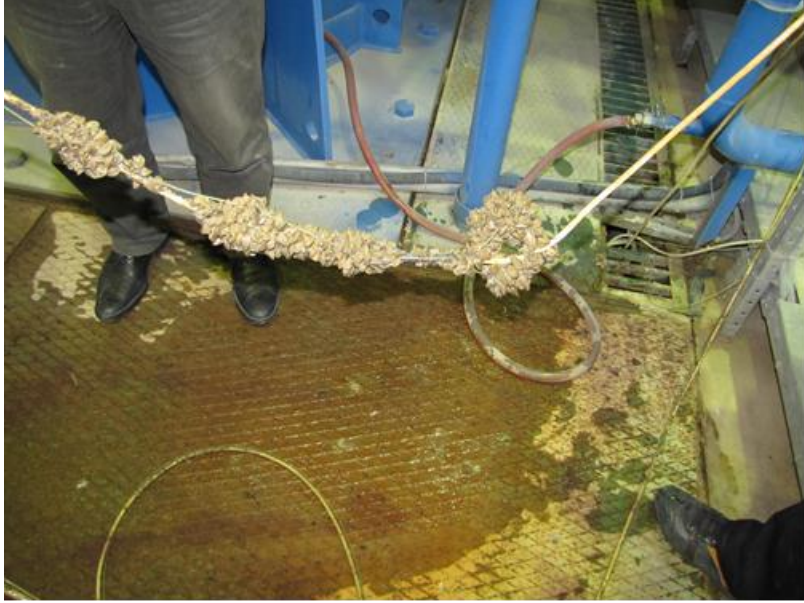
Şekil 49 - Pompa istasyonu içinde tespit edilen zebra midye görüntüleri

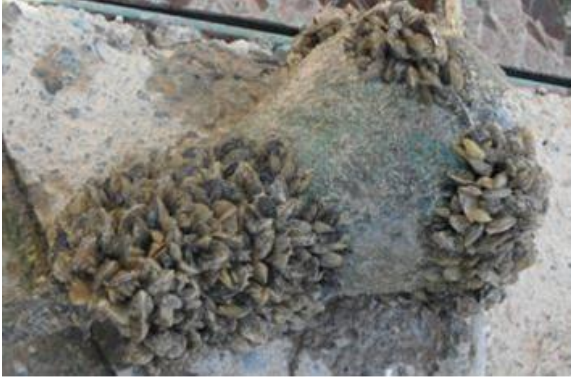
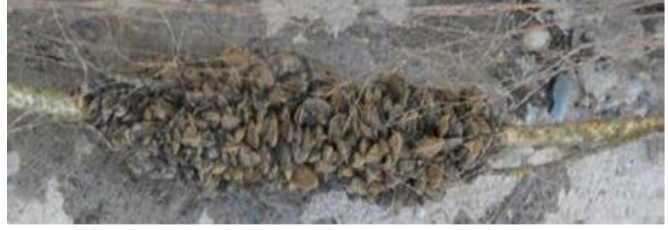
**Şekil 50** - Pompa istasyonu girişinde tespit edilen zebra midye görüntüleri

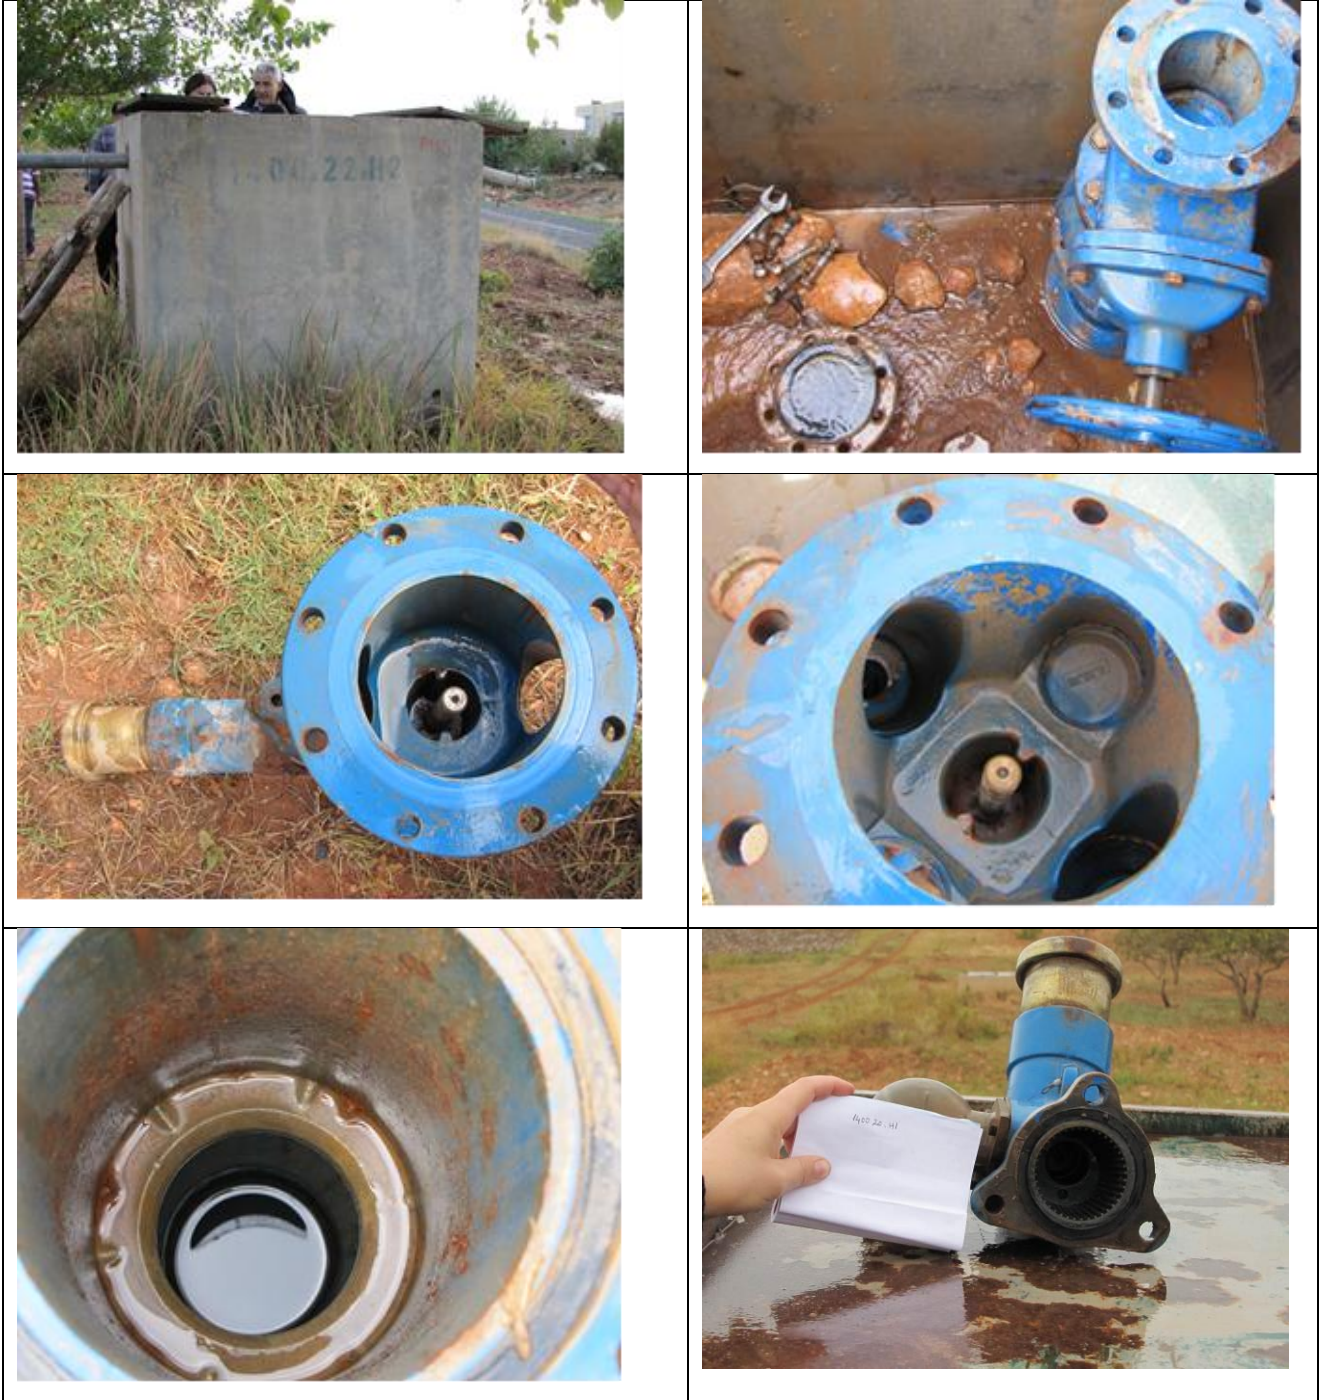
**Şekil 51** - Sulama sezonu sonunda hidrant bölümlerinden görüntüler

Bernoulli filtresinin takıldığı hat ve kontrol hatlarında önceden hidrant, vantuz, sürgülü vana, hat sonu vanaları ve hidrant filtreleri açılarak zebra midyenin varlığı tespit edilmiş olmasına ve deneme sırasında su örneklerinde zebra midye larvaları bulunmasına rağmen sezon sonunda hatlarda zebra midye tutunması tespit edilememiştir (Şekil 51).

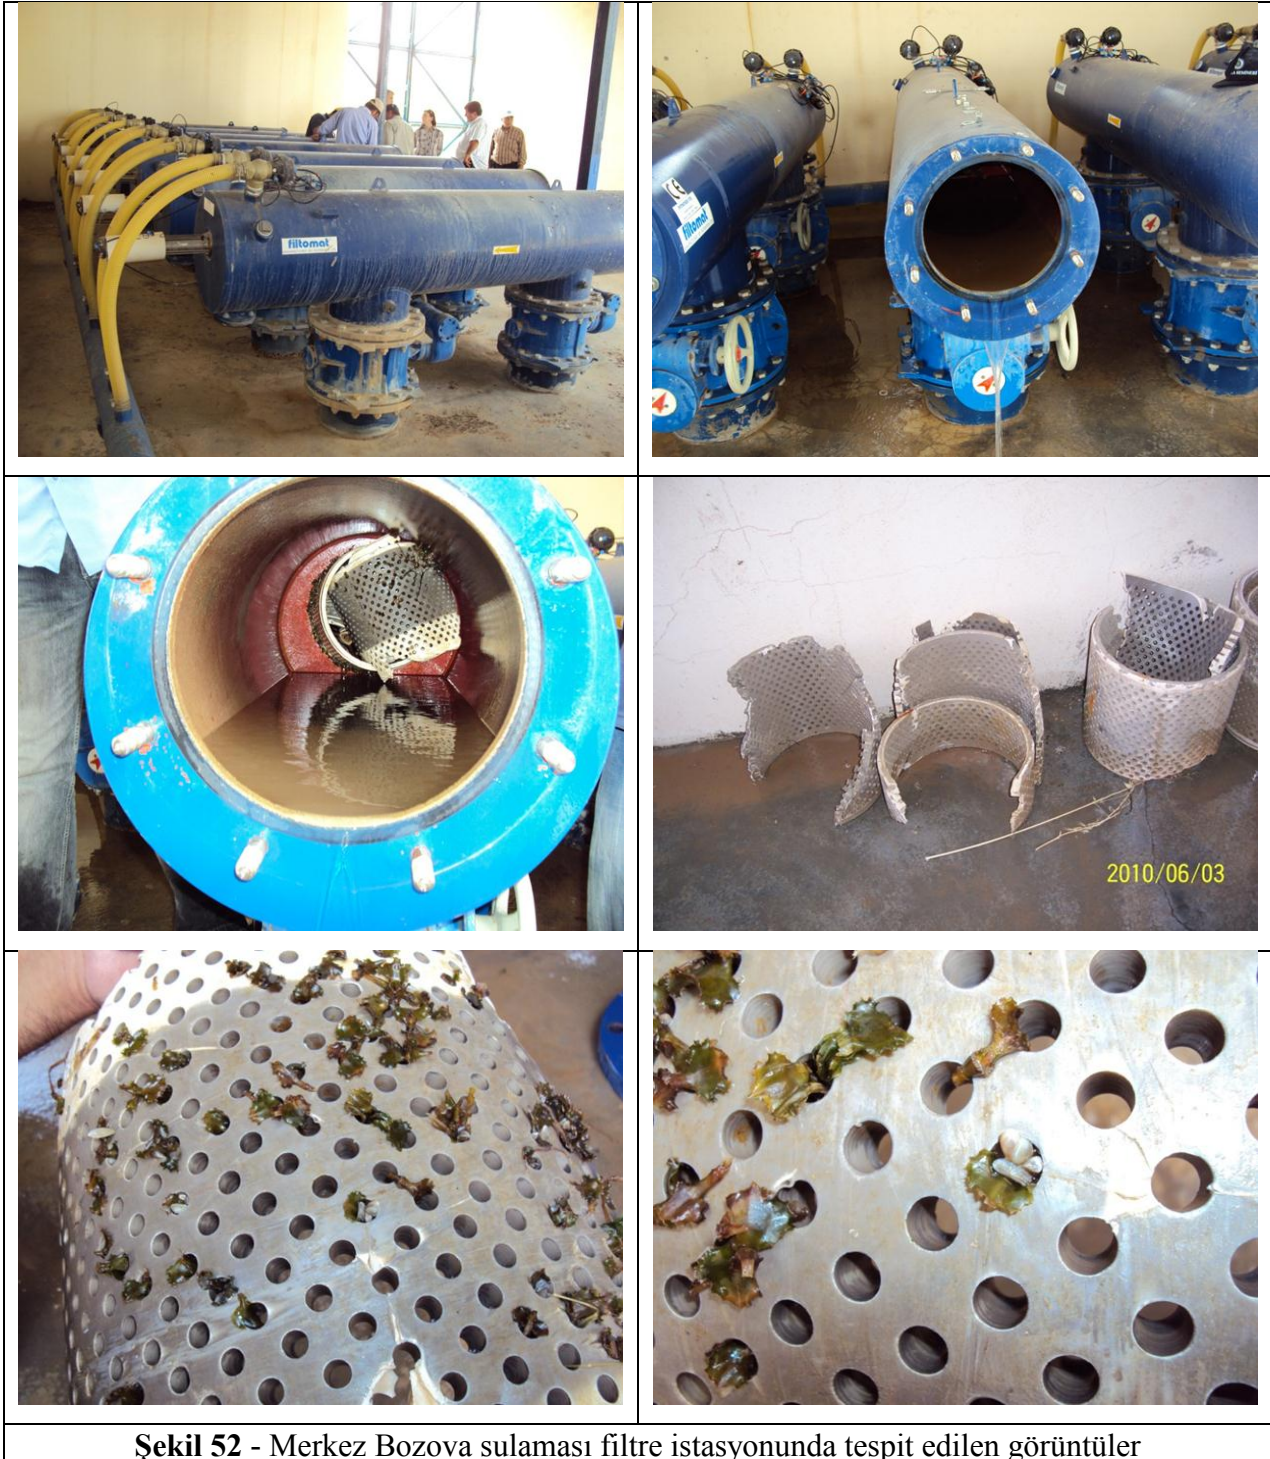
Şekil 52 - Merkez Bozova sulaması filtre istasyonunda tespit edilen görüntüler

Yaylak Sulaması Filtre İstasyonlarında temizlenmesi ihmal edilen kaba filtrelerin basınç kayıplarına yol açtığı ve yağmurlama başlıklarının çalışmadığı ve bu nedenle de filtrelerin by-pass edildiğı görülmüştür. Yaylak ve Bozova sulamalarında kullanılmakta olan filtrelerin, çalıştırılrsa bile zebra midye larvalarının sisteme girişini engellemediğı tespit edilmiştir (2010).
