SAYI: 123
YIL : OCAK 2017

DEVLET SU İŞLERİ
GENEL MÜDÜRLÜĞÜ

BÜLTENİ

İÇİNDEKİLER

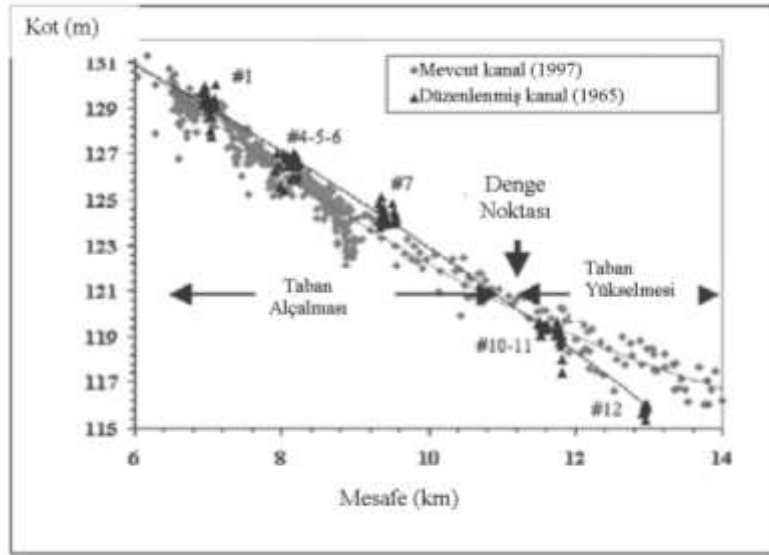
Şekil 4 - Saint-Marguerite Nehrinde Boy kısaltması Yapılan Bölgenin 1965 ile 1997 yıllarındaki talveg kotlarının karşılaştırılması (Tablot vd.,2002)

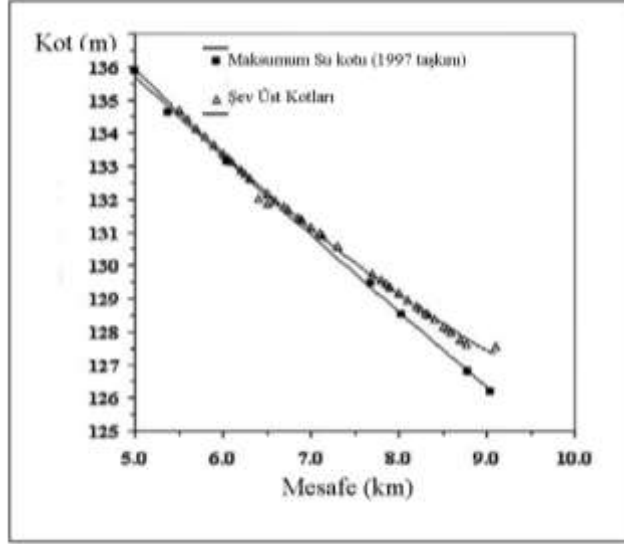
Şekil 5 - Saint-Marguerite Nehrinde düzenleme sonrası 1997 yılı taşkın kotları (Tablot vd.,2002)

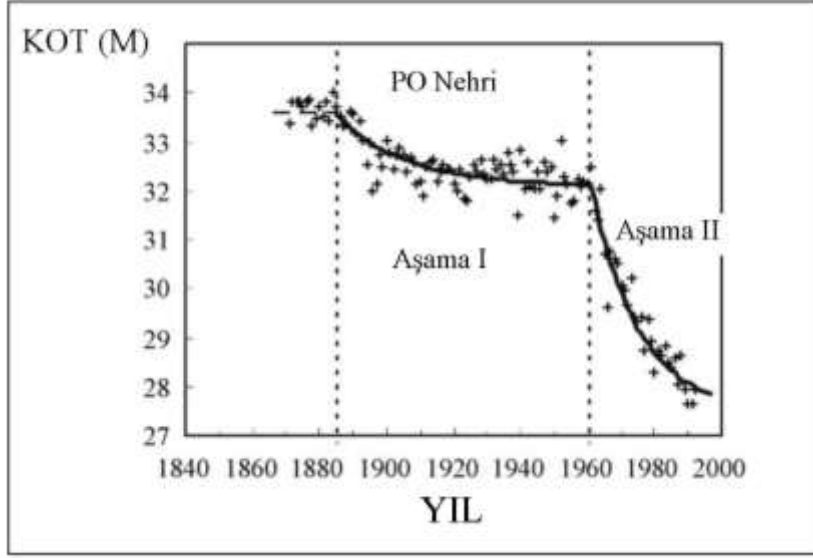
Şekil 7 - Po Nehrinde Taban Kotlarının Yıllara Bağlı Değişimi (Surian vd., 2003)

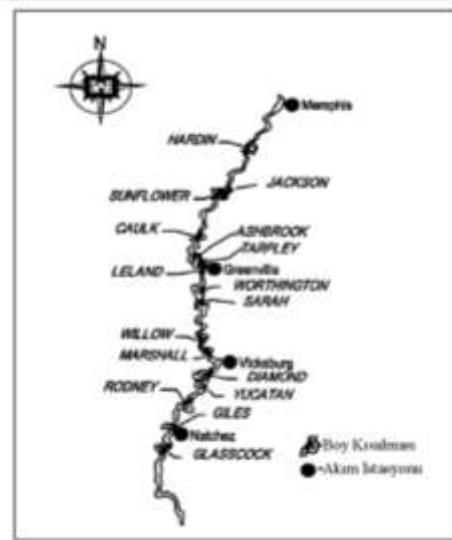
Şekil 8 - Mississippi Nehrinde Boy Kısaltması Yapılan Yerler (Biedenharn vd., 1997)

Araştırmalarını 1930'lu yıllardan öncesi (düzenleme öncesi) ve 1943-1994 arası (düzenleme sonrası) olmak üzere iki zamansal kısma ayırmışlardır. Araştırmalarında 1776 ile 1884 arasında Mississippi Nehrinde 18 ayrı noktada doğal boy kısaltmasının gerçekleştiğini, 1929 ile 1942 arasında ise 14 ayrı noktada insan eliyle boy kısaltması yapıldığını belirtmişlerdir. (Şekil 8)

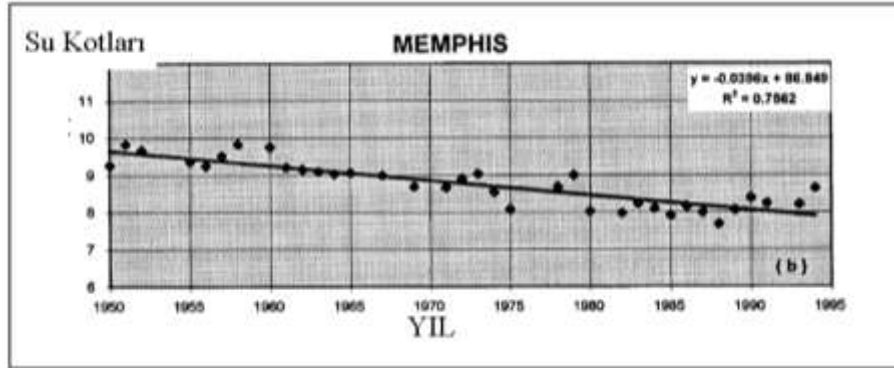
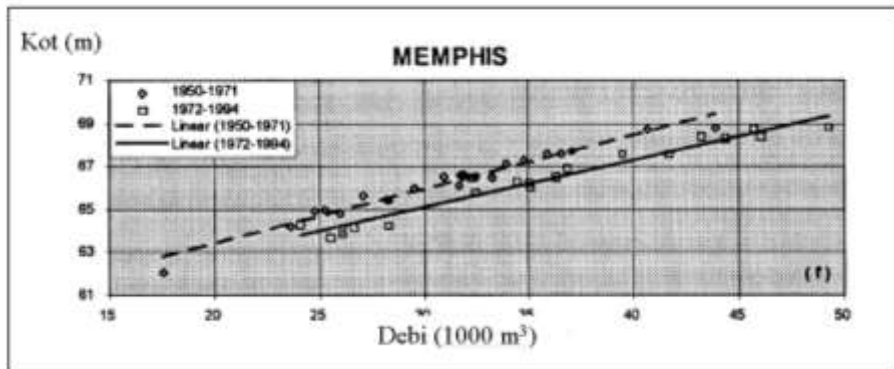
Şekil 9 - Mississippi Nehri Memphis Kesiminde Düzenleme Öncesi ve Düzenleme Sonrası Su Kotlarındaki Değişim (Biedenham vd.,1997)

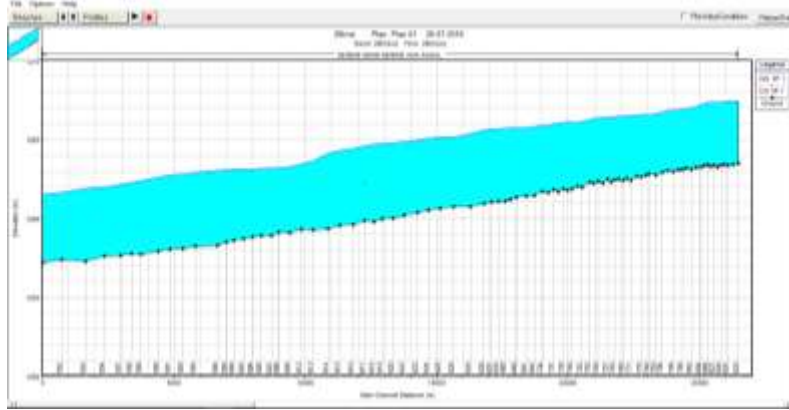
Şekil 11 - Hec-Ras Modeli Doğal Akarsu Boy Kesit ve En Kesit Görüntüleri

eğimi $2,4 \times 10^{-4}$ dür. Akarsuyun enkesit genişliği ortalama 20-25 metredir. Örnek akarsuyu temsil eden 80 adet enkesit mevcuttur (Şekil 10). Model ana yatağın hemen hemen tam dolu aktığı debiye (bankfull) göre çalıştırılmıştır. Proje debisi geçerken akarsuyun boy profilindeki ve bazı enkesitlerindeki su kotları Şekil 11 deki gibidir.

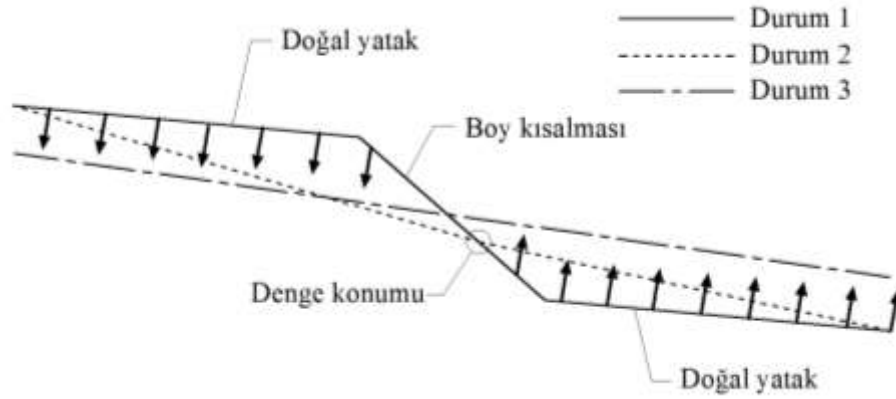
yaklaşık boy kısaltması yapılan kesimin 1/3 'üne gelecek şekilde eğim düzeltilmesi yapılmış, "Durum 3" de ise akarsuyun nihai denge konumuna ulaşmak için yataylaşması ve denge konumunun membaya taşınması durumu dikkate alınmıştır.

Şekil 17 - Boy Kısaltmasına Akarsuyun Verdiği Cevabın Modellenmesinde Uygulanan Senaryolar

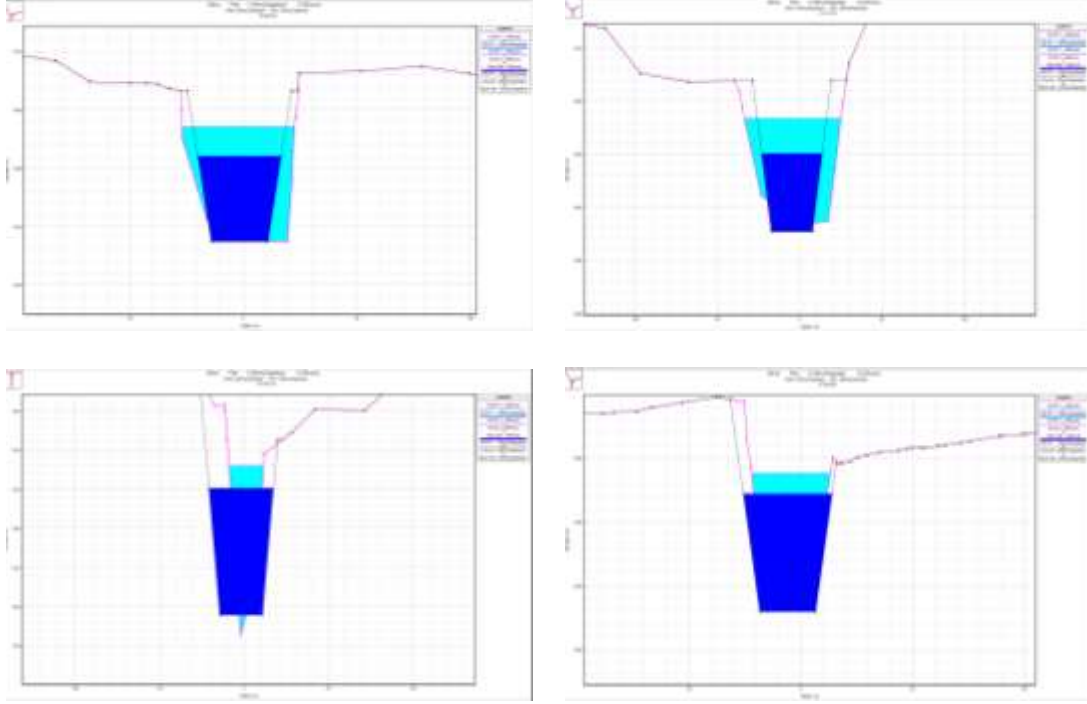
taban alçalması, mansap kesitlerinde taban yükselmesi olmasına karşın su yüzü kotlarında 0,5 -0,8 metre seviyesinde düşme olmuştur.

Şekil 20 - Doğal Akarsu ile “Durum 2” Senaryosunun Karşılaştırılması

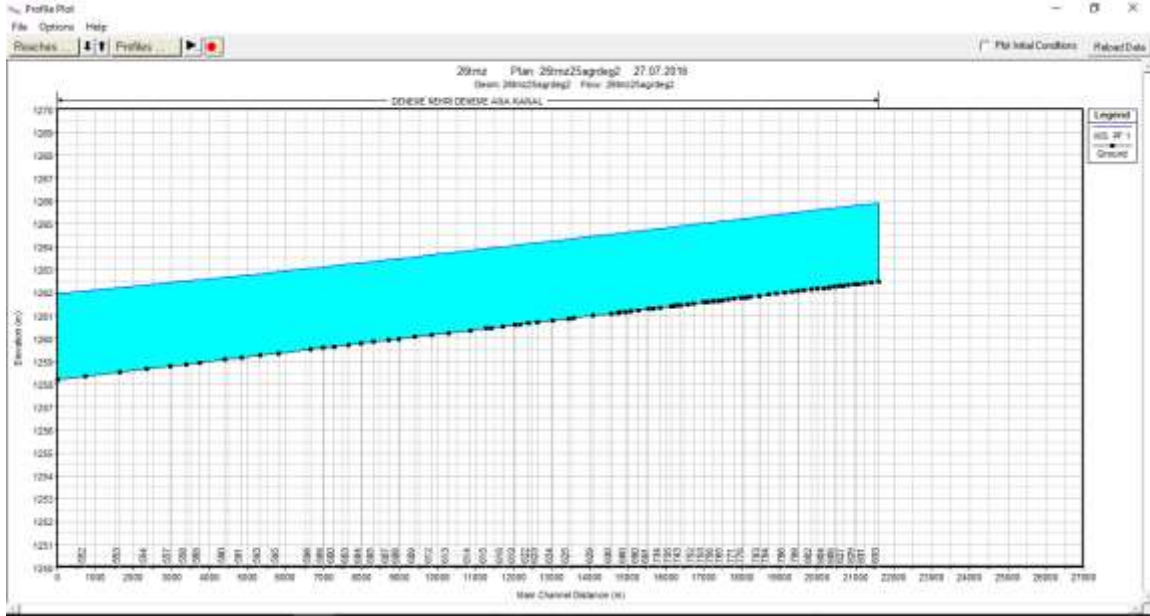
Şekil 21 - “Durum 3” Senaryosuna Göre Akarsudaki Taban ve Su Kotları

0,0002 eğimde tasarlanmıştır. Bu tasarımda denge konumunun memba'ya kayması durumu da dikkate alınmıştır. “Durum 3” senaryosuna göre boy profil ve su kotları Şekil 21’deki gibidir.

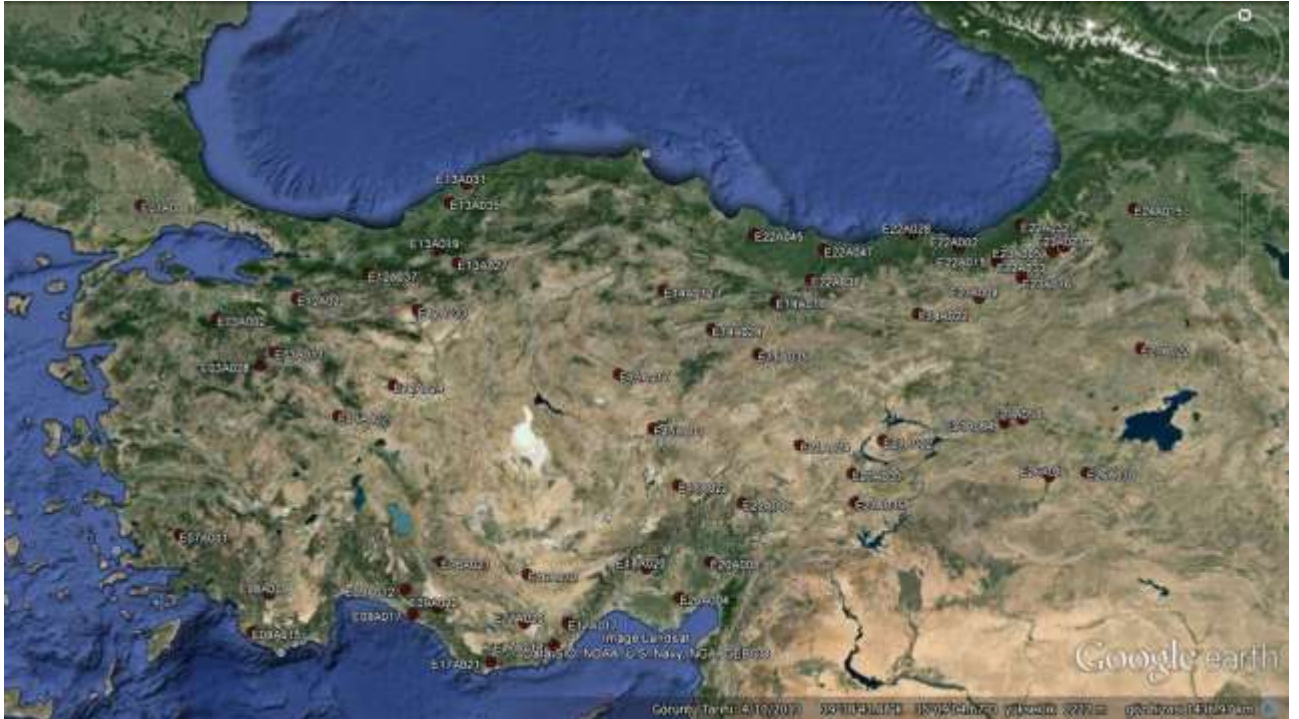
Şekil 3.1 - Akım Gözlem İstasyonları

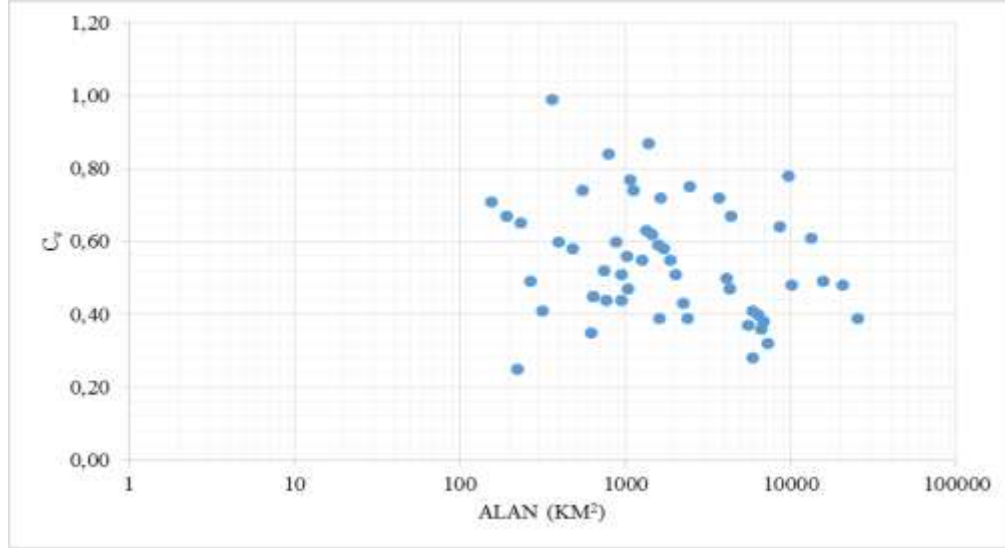
Şekil 3.2 - AGİ'lere ait Cv'lerin Alana Bağlı Değişimi

54 AGİ'ye ait alan ve değişim katsayısı (Cv) arasındaki ilişkiyi gösteren şekil aşağıda 3.2 ile belirtilmiştir.

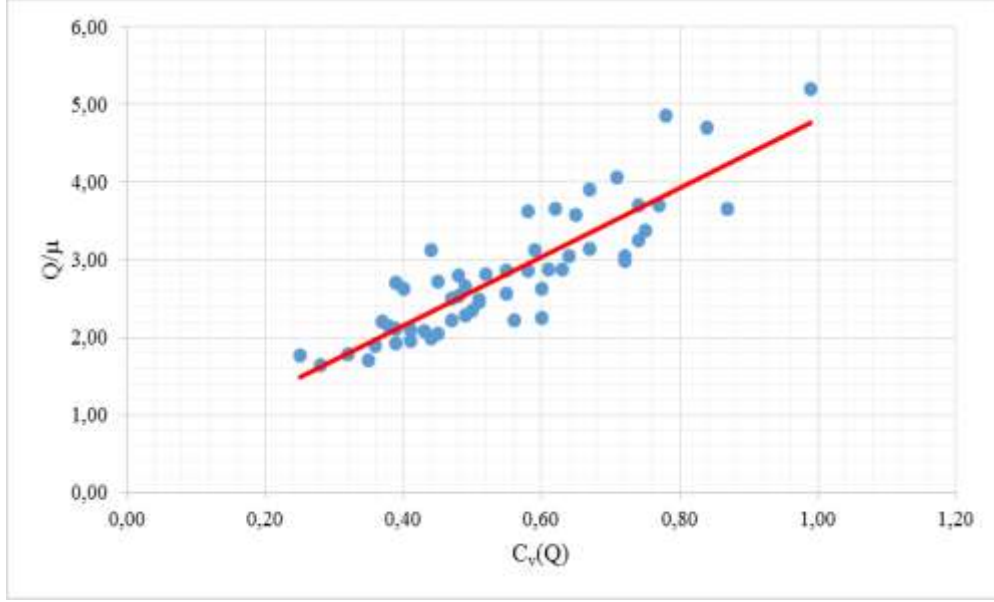
Şekil 3.3 - Q/μ değerlerinin C_v(Q)'ya bağlı değişim grafiği

Q/μ değerlerinin ile değişim katsayısına (Cv) bağlı değişim grafiği şekil 3.3 ile gösterilmiştir

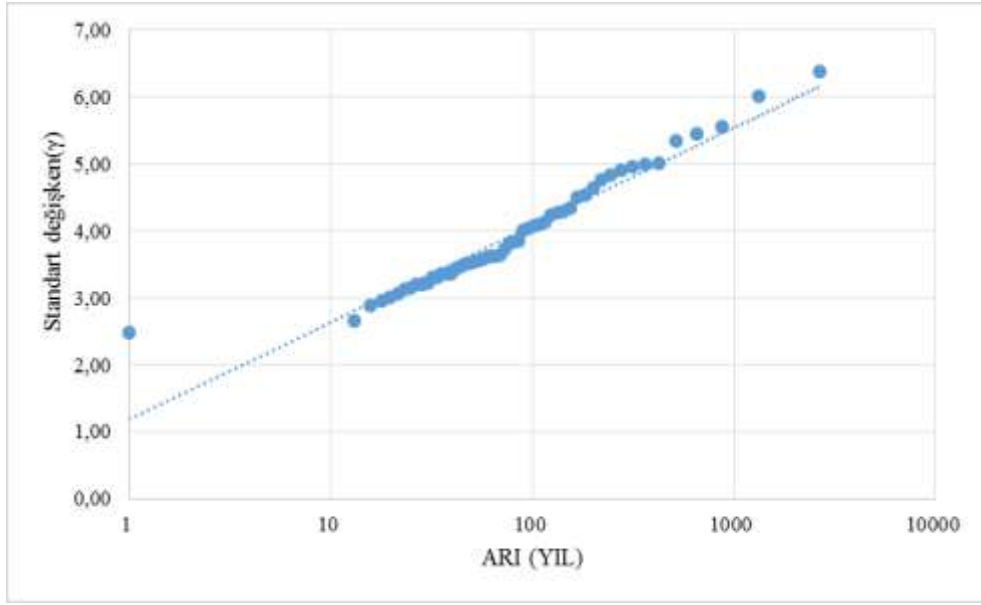
Bu standart değişkenlere karşılık gelen dönüş aralıkları ise 20 ile 400 yılları arasındadır. Standart değişkenlerin dağılımı incelendiğinde olasılık modelinin 2.9 ile 5 arasındaki değişim katsayıları arasında, 20 ile 400 yılları arasındaki dönüş aralıklarında en uygun dağılımı gösterdiği belirlenmiştir.

Şekil 3.4 - Standart değişkenlerin ARI'ya bağlı değişim grafiği

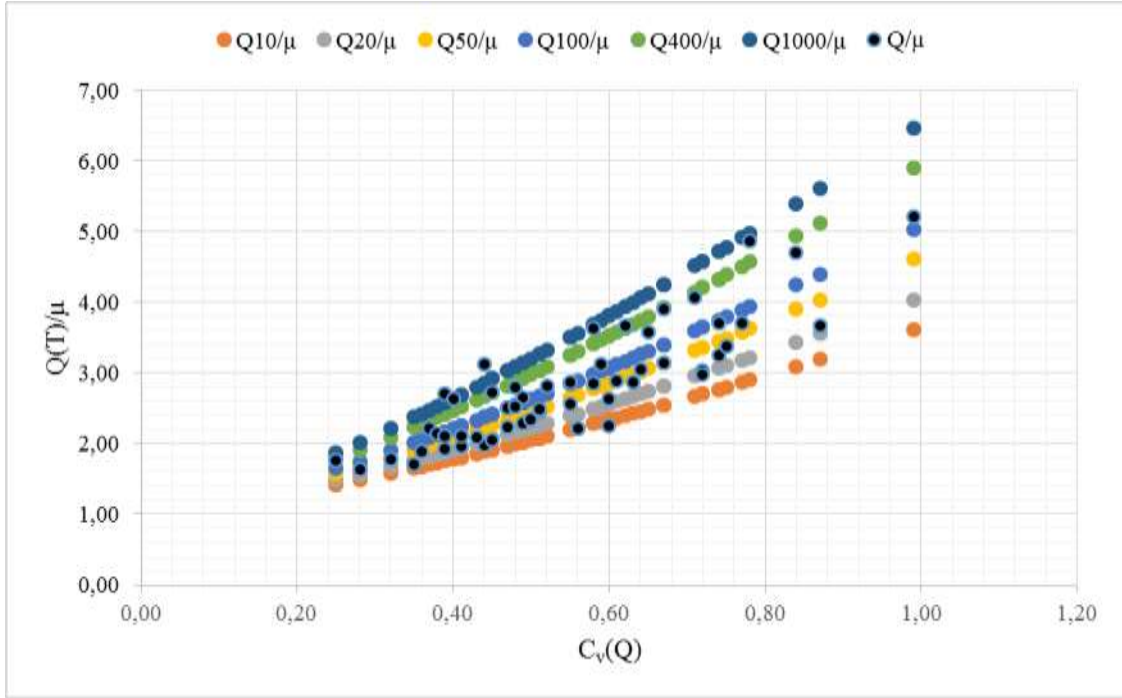
Şekil 3.5 - $Q(T)/\mu$ değerlerinin $C_v(Q)$ 'ya bağlı değişim grafiği

Denklem 3.3 kullanılarak çeşitli dönüş aralıklarına ait taşkın tahminlerinde bulunulabilir. Aşağıdaki Şekil 3.5'te çeşitli dönüş aralıklarına ait taşkın tahminlerine ait grafik verilmiştir.

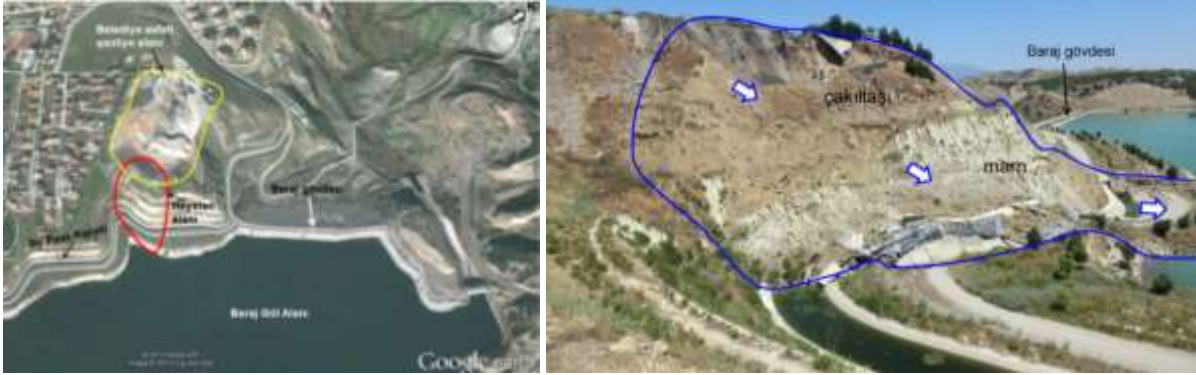
Şekil 2 - Gökpınar barajı sol sahil heyelan alanının uydu görüntüsü ve heyelan kütesinin görünümü

Heyelan sonucunda by-pass kanalı tamamen hasar görmüş ve baraj gölü içine ötelenmiştir (Şekil 2).

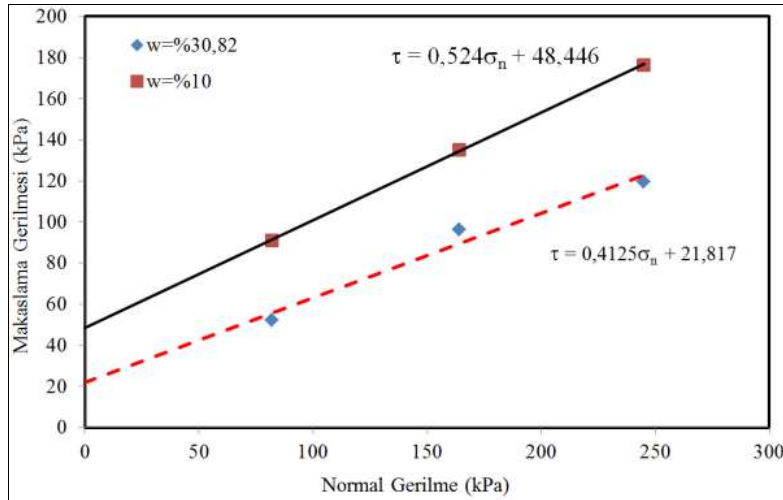
Şekil 4 - Marn biriminin farklı su içeriklerinde makaslama dayanımının değişimi

marn örneklerinde su içeriği (w) %30,82, doğal birim hacim ağırlığı (γ_n) 17,5 kN/m³, kohezyon (c) 27 kPa ve içsel sürtünme açısı (ϕ) 21o olarak elde edilmiştir (Şekil 4).

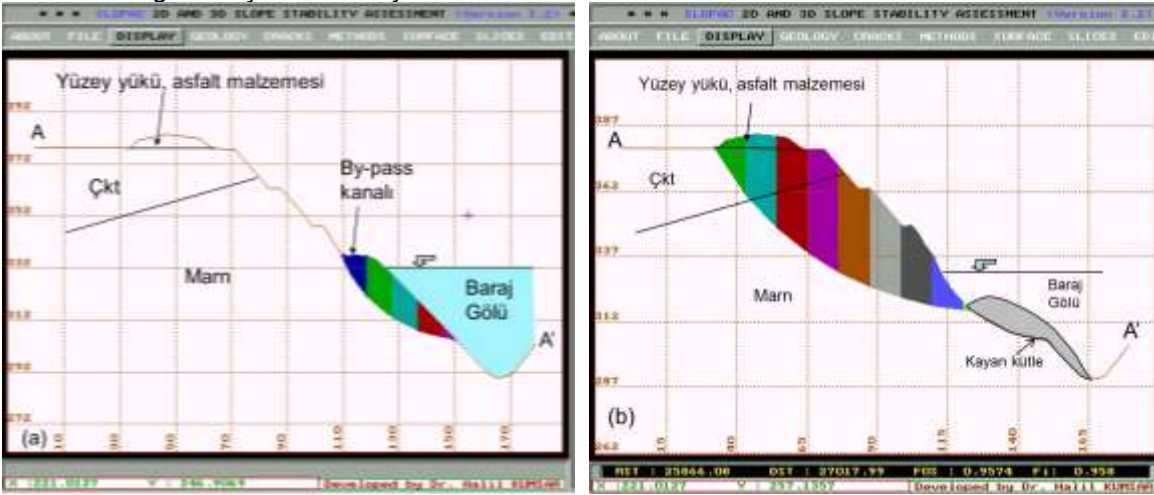
Şekil 6 - Baraj gölü içindeki (a) ve baraj gölü seviyesi üzerindeki (b) kayma kütlelerinin düşey dilimlere ayrılmış topoğrafik kesit üzerinde tanımlanması.

incelenmiştir. Kayan kütlelerin duraylılık analizi için Şekil 5'de kayma öncesi topoğrafyayı yansıtan alandan topoğrafik kesit alınmış ve bu kesit üzerinde kayma yüzeyleri tanımlanmıştır (Şekil 6).

topuğunun zayıfladığı ve güvenlik katsayısının 1,008 ile 1,025'e kadar düştüğü görülmektedir (Çizelge 1). Ancak büyük heyelanın topuğundaki 2 dilimin içinde bulunduğu marn biriminin su içeriğinin artması ve makaslama dayanımının azalması sonucu büyük heyelan kütesi de duraysızlaşmış ve kaymıştır. Bu iki heyelanın hareketi birbirine bağlı olarak gelişmiştir.

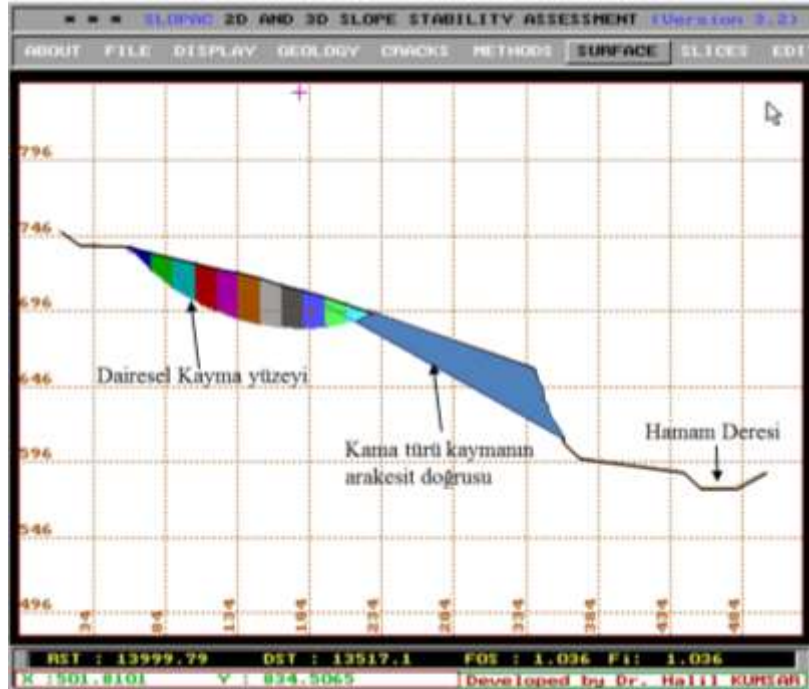
Şekil 12 - Kırıklı Hamam deresi heyelanının oluşum mekanizması

yamaç molozu biriminin topuğunun zayıflamasına ve aynı birim içinde dairesel kaymanın gelişmesine neden olmuştur. Dairesel kayma kütlelerinin duraylılık analizi için killi yamaç molozu biriminden örselenmiş ve örselenmemiş örnekler alınarak birimin fiziksel ve mekanik özellikleri belirlenmiştir. Yamaç molozu biriminin birim hacim ağırlığı (γ_n) 19 kN/m³, doruk kohezyonu (c_p) 29 kPa ve doruk içsel sürtünme açısı (α_p) 10,8°, artık kohezyonu (c_r) 16 kPa ve artık içsel sürtünme açısı (α_p) 9,9° olarak belirlenmiştir (Şekil 11). Heyelan öncesi topoğrafyada kayma doğrultusunda alınan topoğrafik kesit üzerinde dairesel ve kama türü kayma kütleleri tanımlanmış ve Şekil 12'de verilmiştir.

üzerindeki yamaç molozunun kayması sonucunda ise, dairesel kayma kütesinin topuğu açılmakta ve güvenlik katsayısı 1,047'ye kadar düşmüştür. Yamaç molozu birimi içerisine 0,14 lt/sn debide boşalan yeraltı suyunun gözenek suyu basıncında artışa neden olması sonucu, güvenlik katsayısı 1'in altına düşmüş ve dairesel kayma gelişmiştir. Heyelan kütesinin topuk kısmında da akma meydana gelmiştir.

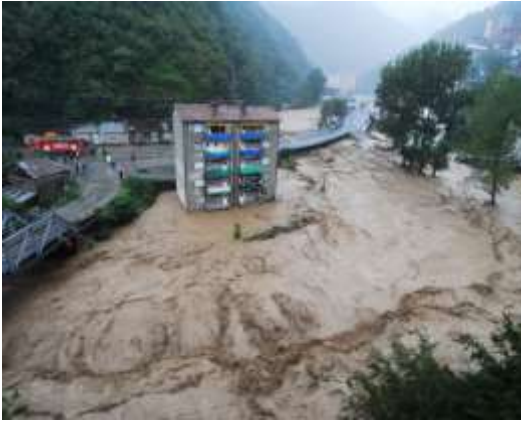
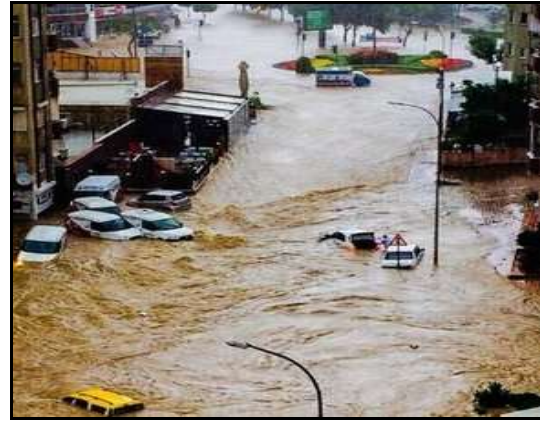
Şekil 2 - Taşkınların zararlarına örnekler

- Yerleşim alanları ve konutlardaki zararlar (Şekil 2),
- Üretim tesislerindeki zararlar,
- Su yapılarındaki zararlar,
- Ulaşım tesislerindeki zararlar,
- Altyapı tesislerindeki zararlar,
- Ekonomik faaliyetlerin etkilenmesi sonucu oluşan zararlar,
- Taşkınların neden olduğu toplumsal zararlar olarak ifade edilebilir.

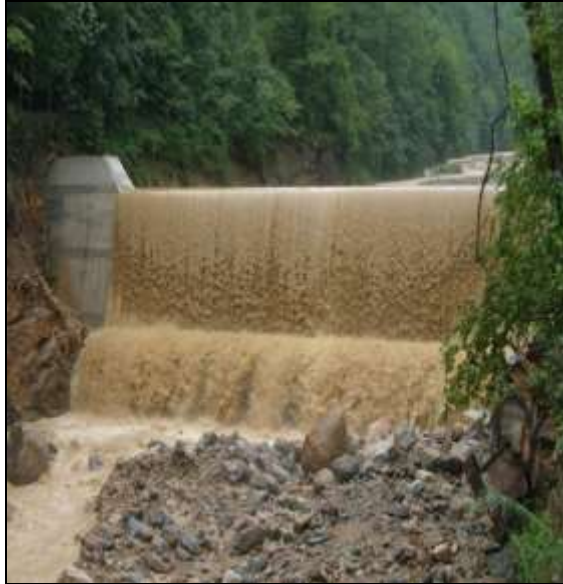
Şekil 3 - Menba tesisi örneği (Münferit ıslah sekisi)

Bu amaçla, dere eksenine dik olarak inşa edilen tek ya da kademeli enine yapılardan mekra ıslahında kullanılan başlıcaları; ıslah sekileri, tersip bentleri, taban kuşaklarıdır.(Şekil 3)

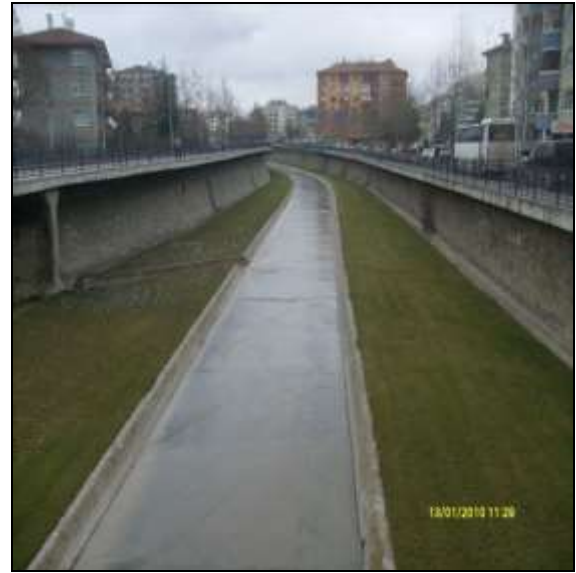
Şekil 4 - Mansap tesis örneği (Kastamonu-Karaçomak Deresi)

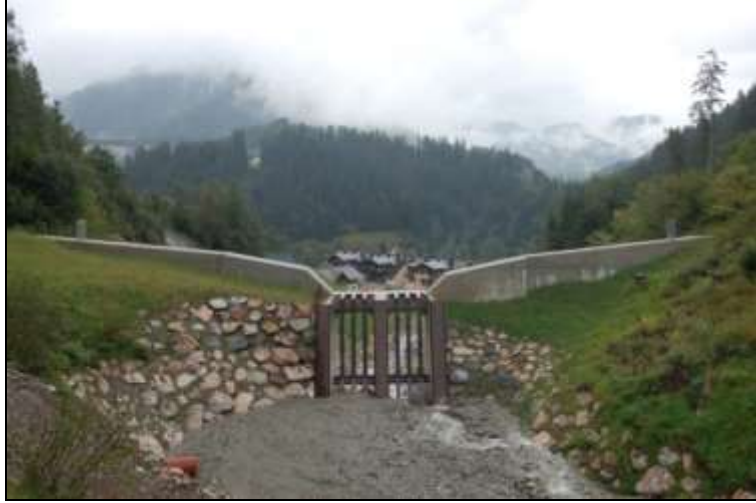
Şekil 13 - Geçirgen tersip bendi örneği (Avusturya)

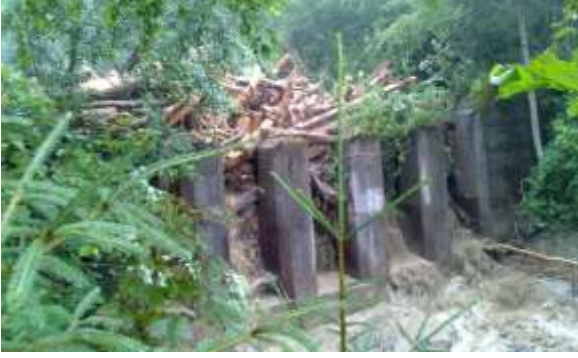
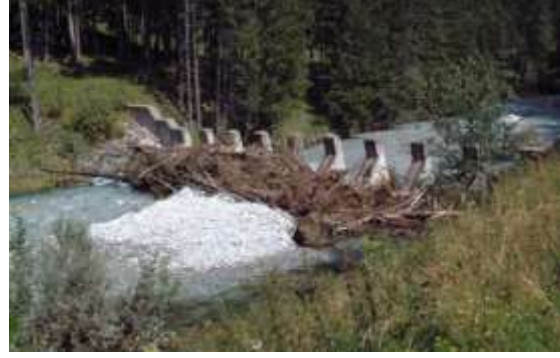
Resim 1-2 - Oduncu taşıntısının tutulmasını sağlayan süzücü bentler

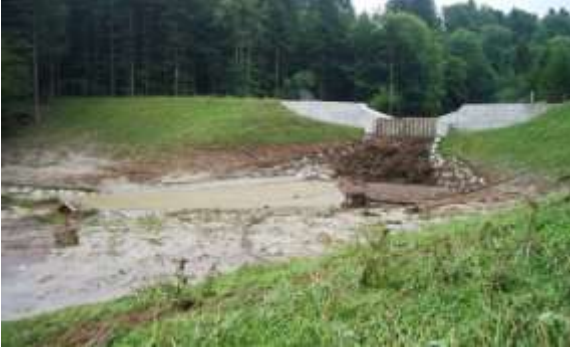
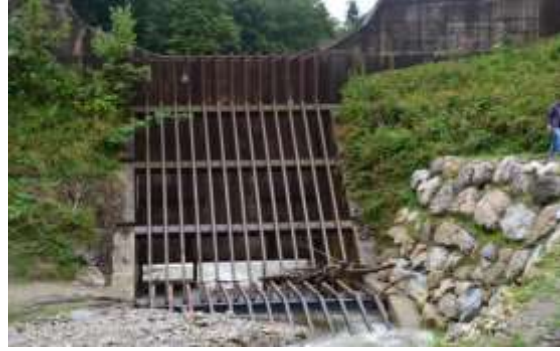
Resim 3-4 - Odunsu taşıntıyı tutan ve sel suyu miktarını ayarlayan süzücü yapılar

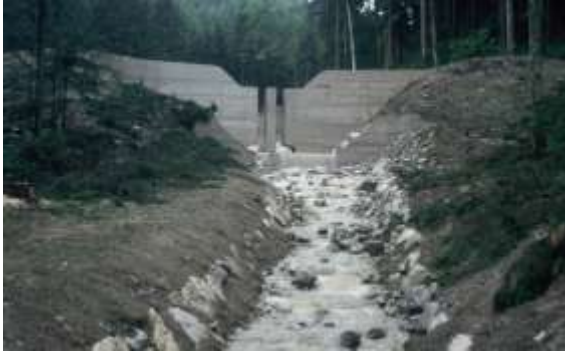
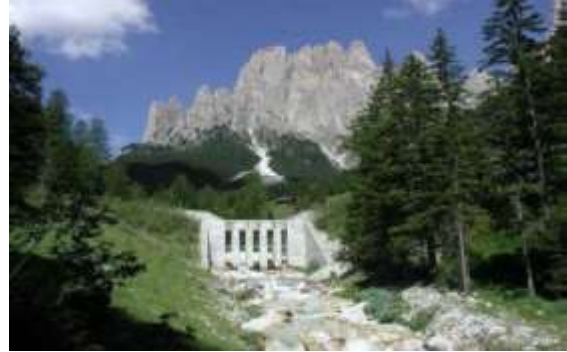
Resim 5-6 - Yatak yükünün ayıklanması ve sel suyu miktarını ayarlayan süzücü bent

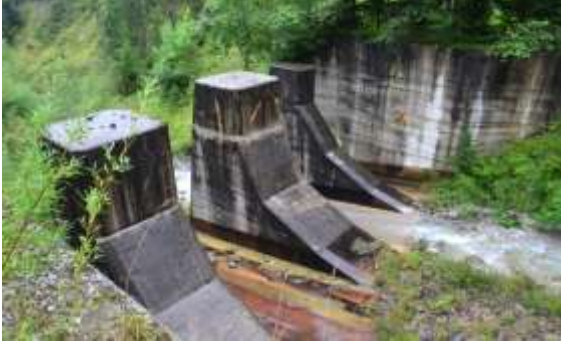
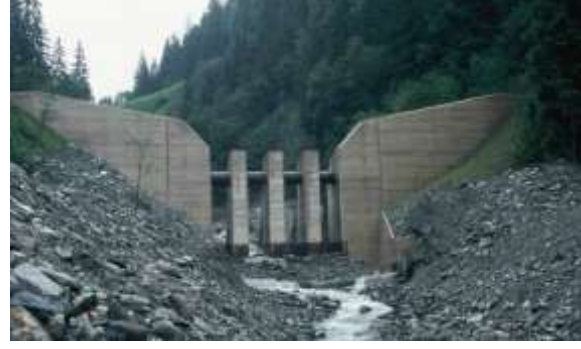
Resim 7-8 - Kaba rüsubat tutma ve enerji kırma işlevi gören süzücü bentler

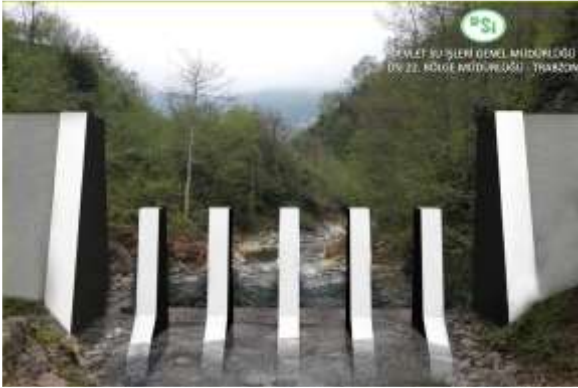
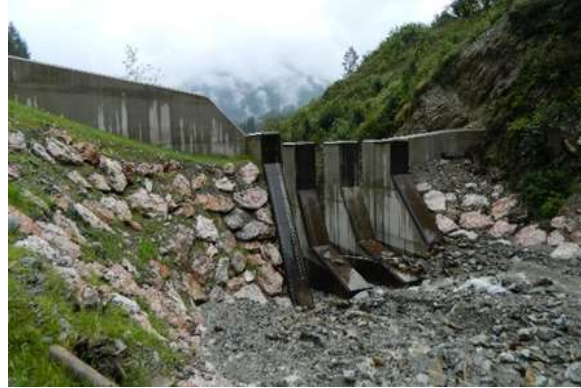
Görsel-1 - Ayaklı süzücü bent tipi ve yurt dışında uygulanmış örneği

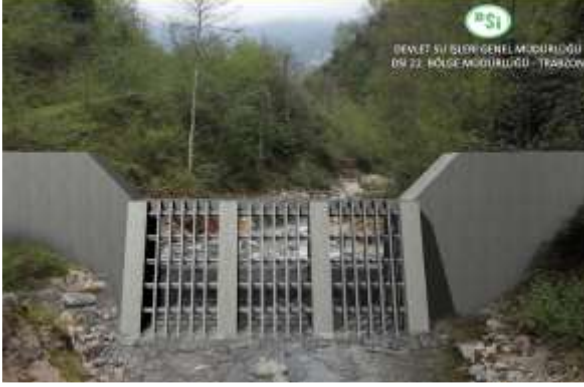
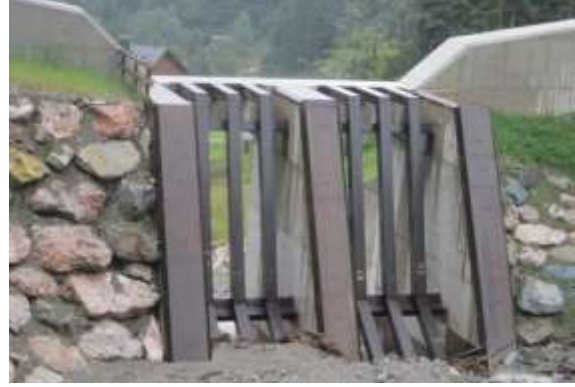
Görsel-1 - Ayaklı ve ızgaralı süzücü bent tipi ve yurt dışında uygulanmış örneği

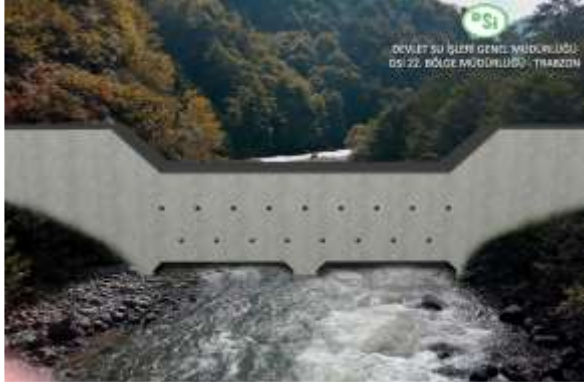
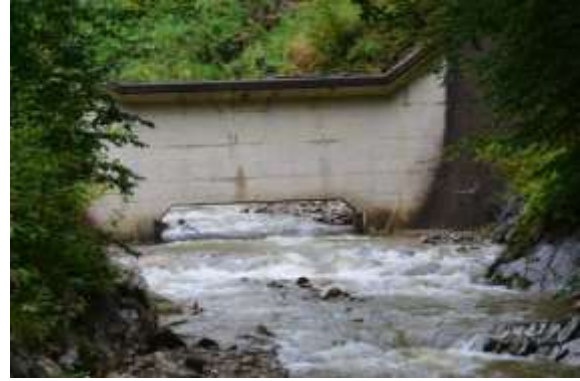
Görsel-1 - Dip açıklıklı süzücü bent tipi ve yurt dışında uygulanmış örneği
